# Pelagia dypvannskai

Miljøgeologiske sedimentundersøkelser i sjø.  
Datarapport.

DOKUMENTKODE: 10221253-02-RIGm-RAP-001

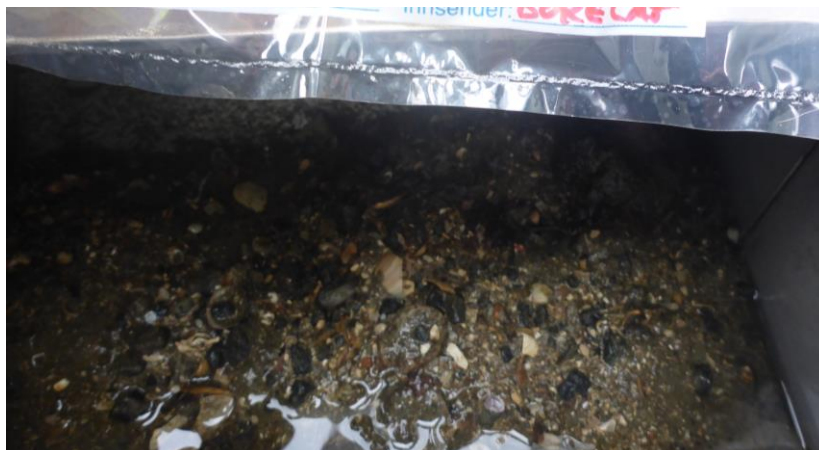
Figur 5-2: Bilde av prøve ST1 i grabb. Foto: Multiconsult

I prøvepunkt ST1 ble det tatt opp tre kast med grabb som var tomme. På det fjerde kastet ble det tatt en prøve med sedimenter bestående av litt sand, små stein og skjell. Det var ingen lukt av prøven. Se bilde i Figur 5-2.

Resultatene viser at sedimentene i prøve ST1 er sandige, og innhold av TOC er lavt (0,2-1 %). Dette samsvarer med feltobservasjoner, jf. kapittel 5.1.

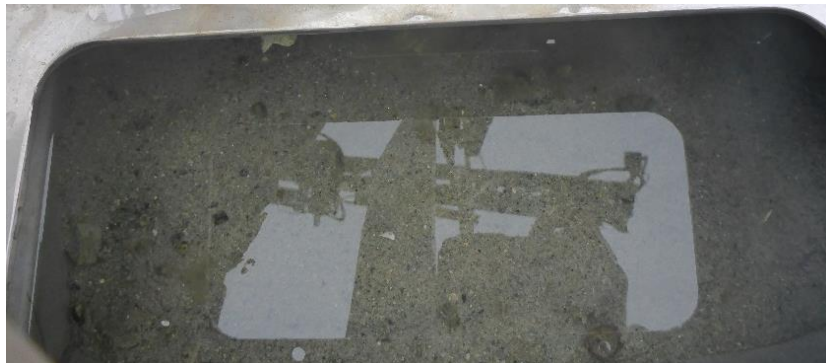
Figur 5-3: Bilde av prøve ST3 i grabb. Foto: Multiconsult

I prøvepunkt ST3 ble det i første kast med grabb tatt opp en prøve av sedimenter bestående av sand med noe innhold av små stein, skjell og sneglehus. Det var ingen lukt av prøven. Se bilde i Figur 5-3. I prøvepunkt ST2 var det ikke mulig å få opp noe prøvemateriale.
