Detaljregulering for Prestevika aust

Prosjekt: Oppgradering av renseanlegg
på Mel, Nordfjordeid

*Orientering om status i planarbeidet
for Stad formannskap 17.10.2024*

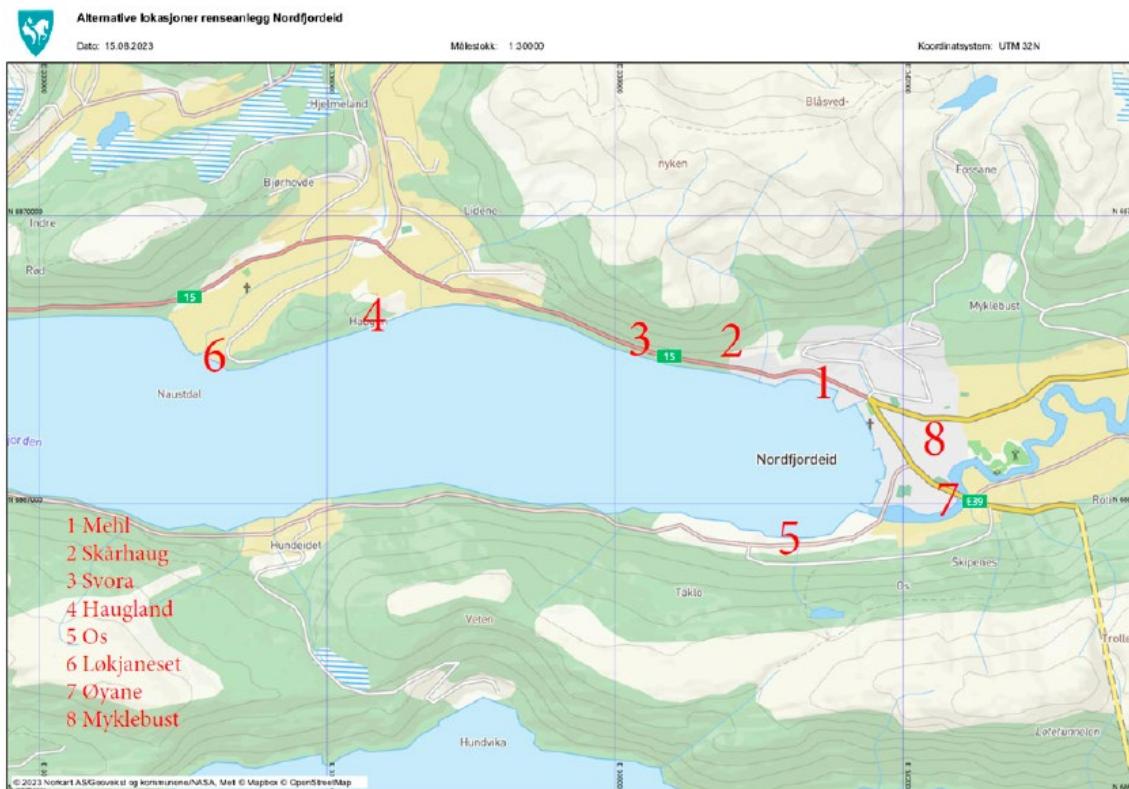
Det vart vurdert ei rekke alternativ og gjennomført kostnadsestimat for dei fire lokalitetane Mel (1), Ytre Skårhaug (2), Svora (3) og Løkjaneset (6).

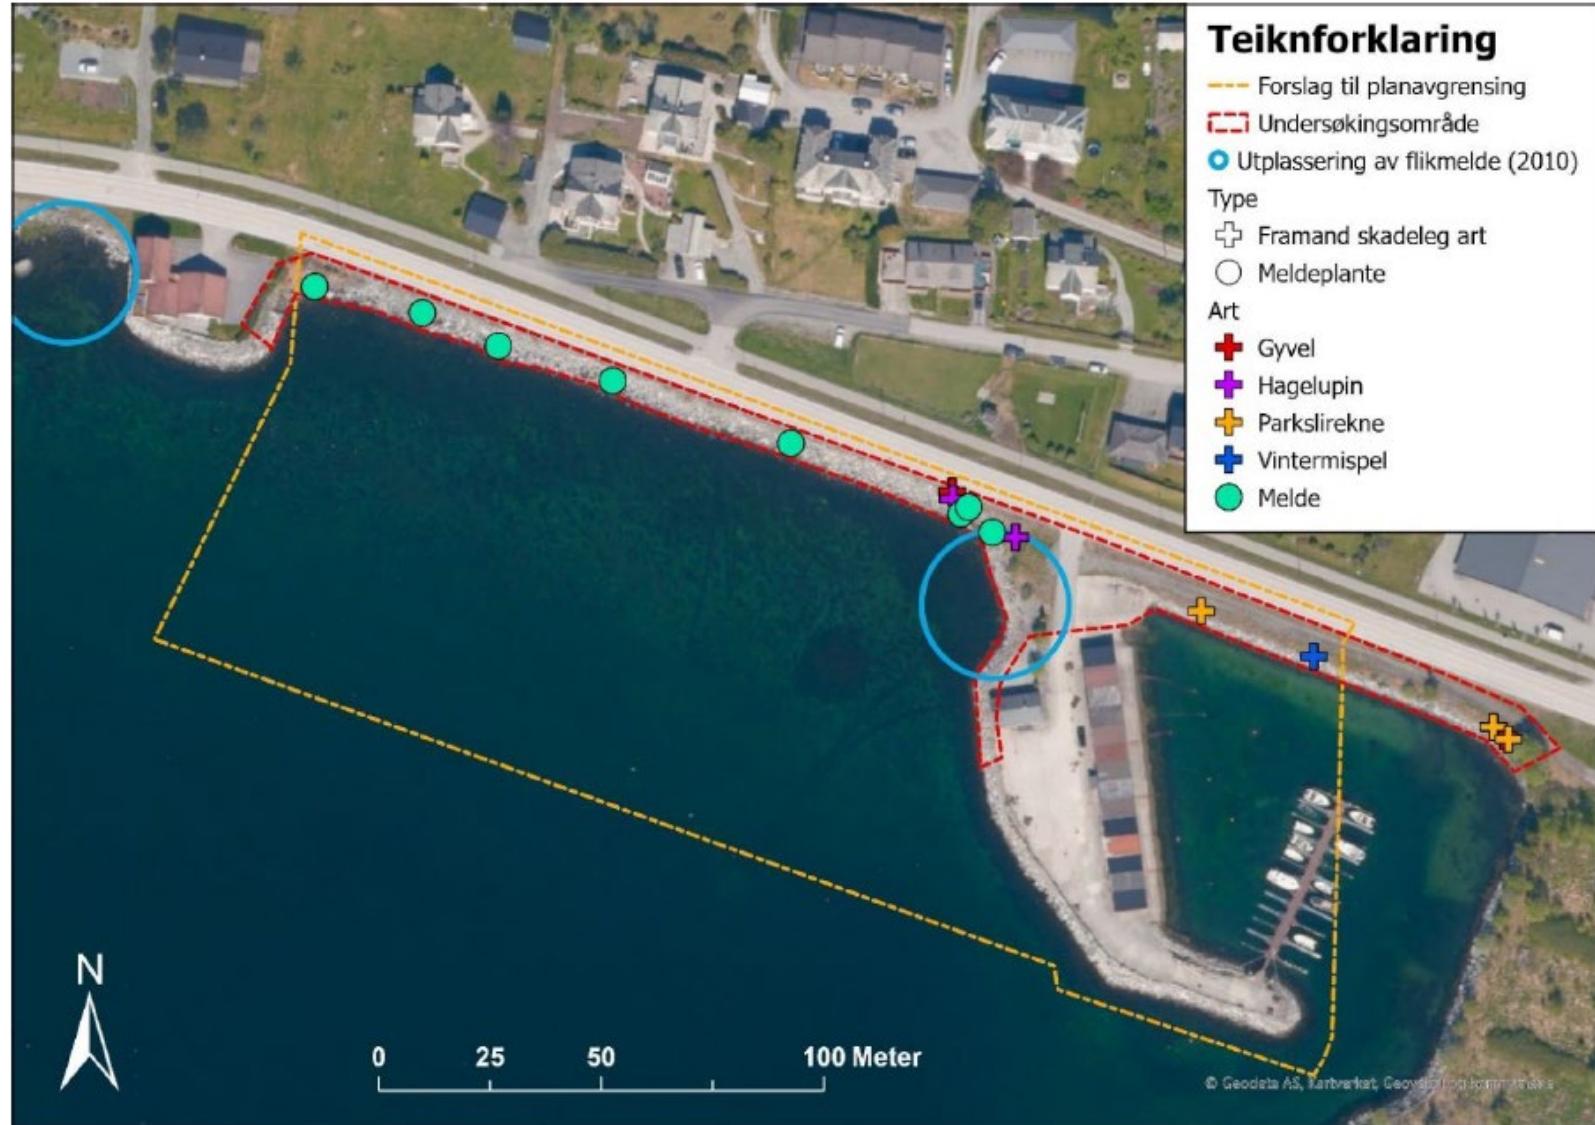
- «Resultata frå kartlegging av plantar på land viser at det er førekomstar av flikmelde langs heile strekninga med steinfylling på vestsida av moloen innanfor føreslått planområde.
- Av framande skadelege artar blei det observert parkslirekne, gyvel, vintermispel og hagelupinar på nedsida av Nordjordvegen i austre del av planområdet.»

Figur 5 Observerte førekomstar av flikmelde og framande skadelege artar i føreslått planområde for Mel reinseanlegg.

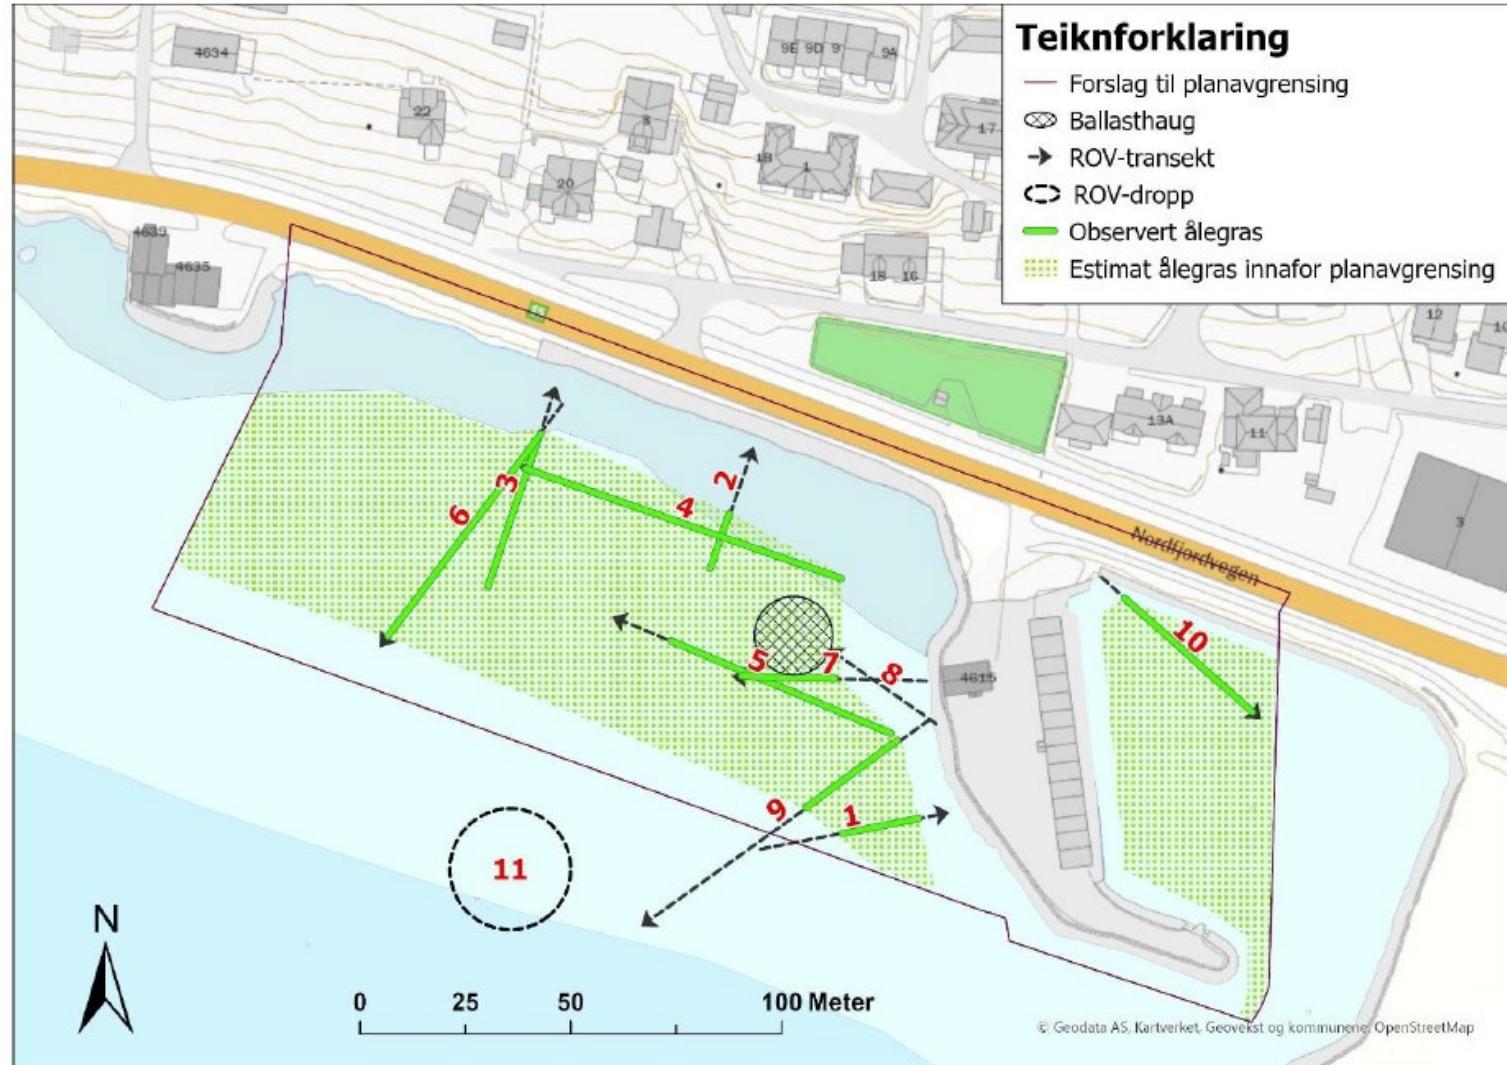
- «Resultat frå kartlegging av marint naturmangfald viser at generelle artar som blæretang, leppefisk, kutling, sjøstjerner (korstroll), mykje yngel, tepper av filamentøse algar og enkelte områder med bakteriematter dominerte innanfor føreslått planavgrensning.
- I influensområdet sør for planavgrensinga blei det observert fleire sjøstjerner (korstroll), spor etter gravande organismar og flekkar av bakteriematter ved ca. 10,5 m djupne (sjøkartnull).
- Den viktige naturtypen ålegraseng blei observert i store deler av føreslått planavgrensning i djupner frå 0,1 - 3,3 m (sjøkartnull) på begge sider av moloen.»

Figur 14 Omtentleg avgrensning av observert ålegras i ROV-kartlagde transektar i Prestevikja, Nordfjordeid.

- «Kartleggingsarbeidet har vist at det er flekkvis til tette ålegrasenger på begge sider av moloen i Prestevikja»
- «Ålegraset bar preg av påvekst av lurv i dei fleste transekta. Ålegraset lengst vest i undersøkt område viste minst teikn til påvekst av lurv.»

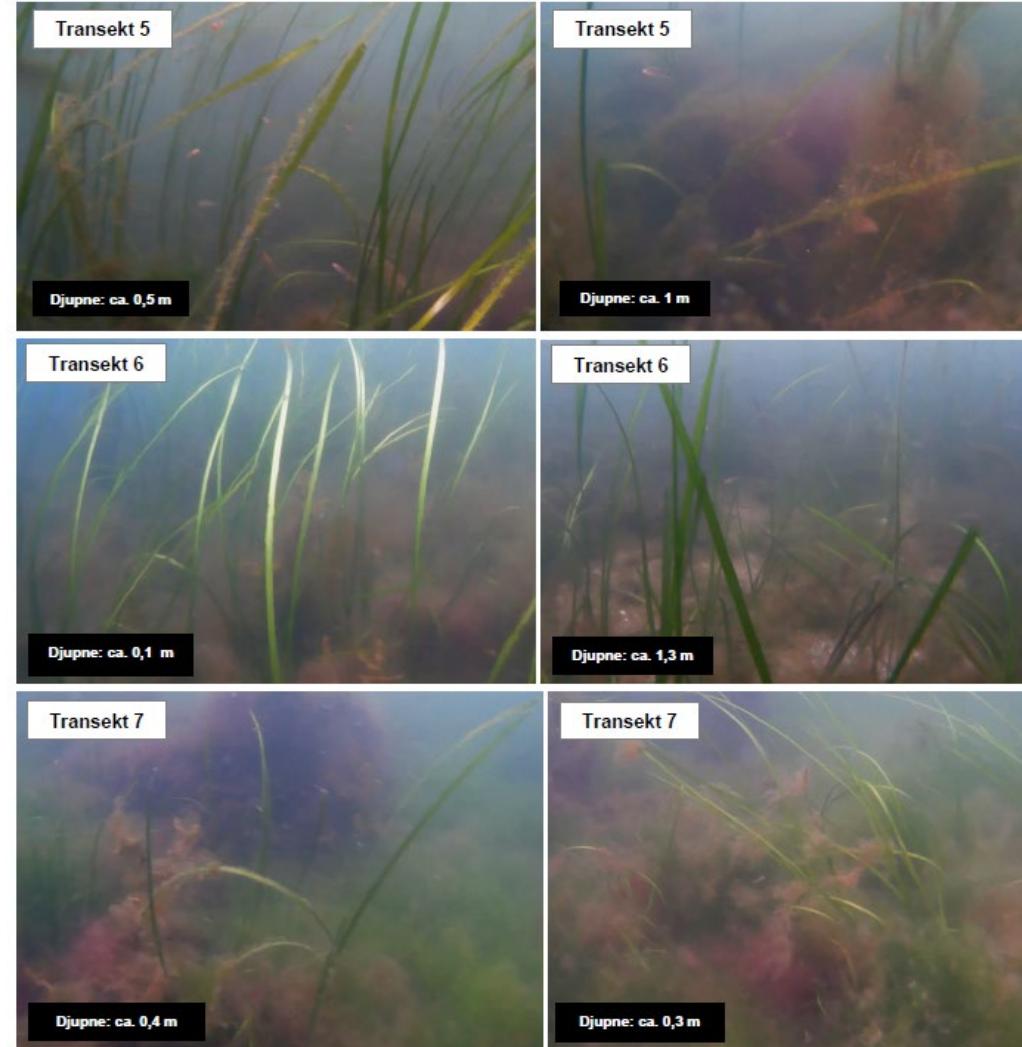
Figur 10 Bileter av ålegras i transekt 5, 6 og 7.

Lurv er ein samanvevd masse av algar som indikerer därleg miljøtilstand og er skadeleg for økosystemet og ålegrasenga. Forekomst av lurv kan vere knytt til eutrofiering og tilføring av næringssalt. (Kjelde: NIVA).

Sidan det var funne minst lurv lengst vest i planområdet er det grunn til å tru at utbreiinga av lurv er påverka av utslepp frå reinseanlegget.

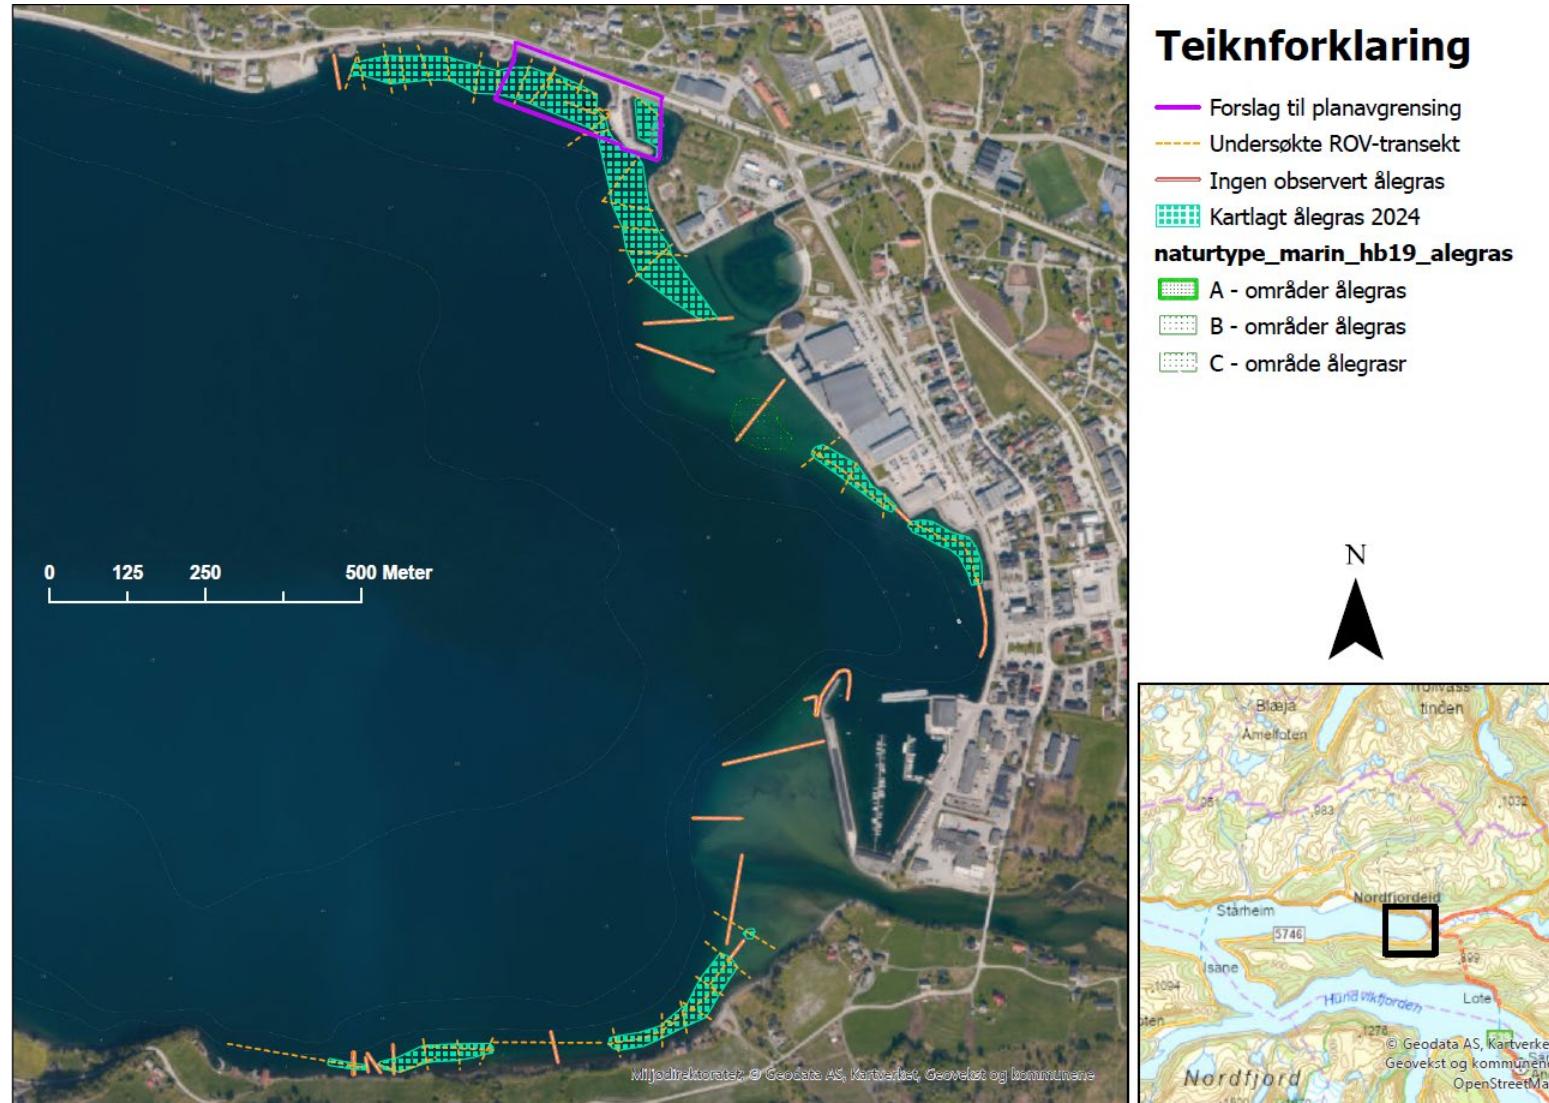
- For å kunne estimere utbreiing og verdi på ålegrasenga tilrådde Norconsult ei supplerande kartlegging av ålegras utanfor planområdet. Dette vart utført i veke 41.
- I den supplerande kartlegginga vart det gjort fleire funn av ålegrasenger i indre Eidsfjorden, jf. førebels kartoversikt.
- Datarapport for dette er ikke utarbeidd endå. Det står att arbeid med å fagkontrollere observasjonar og estimerte utbreiingar. Kvalitet på engene (høgde, veksedjupne og påvekst av lurv) varierer noko frå område til område, og vil bli omtalt i datarapporten.

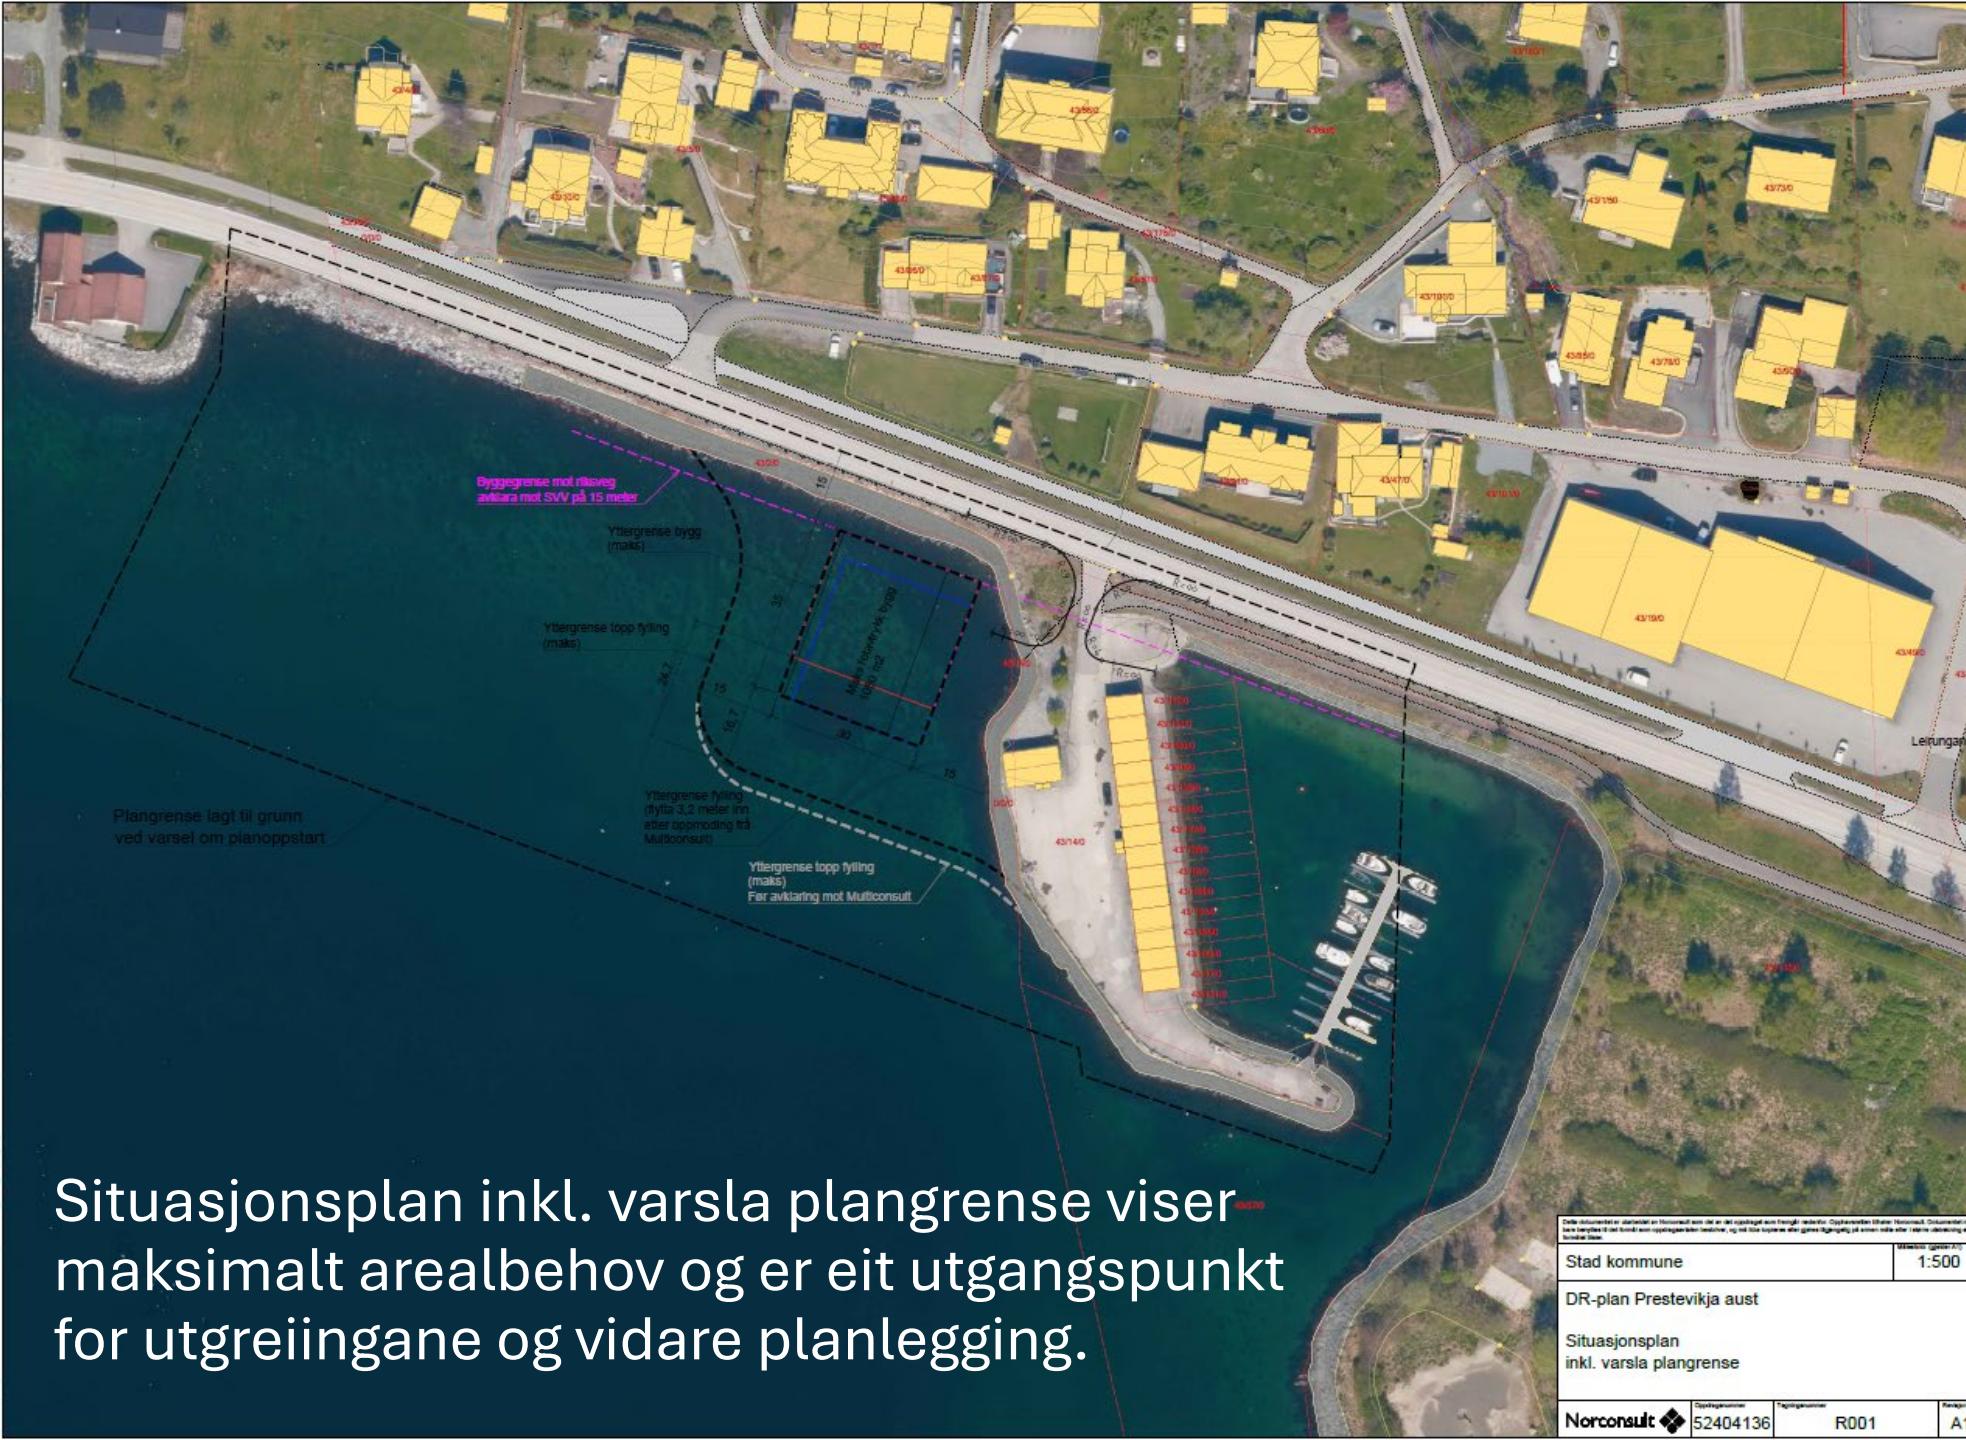
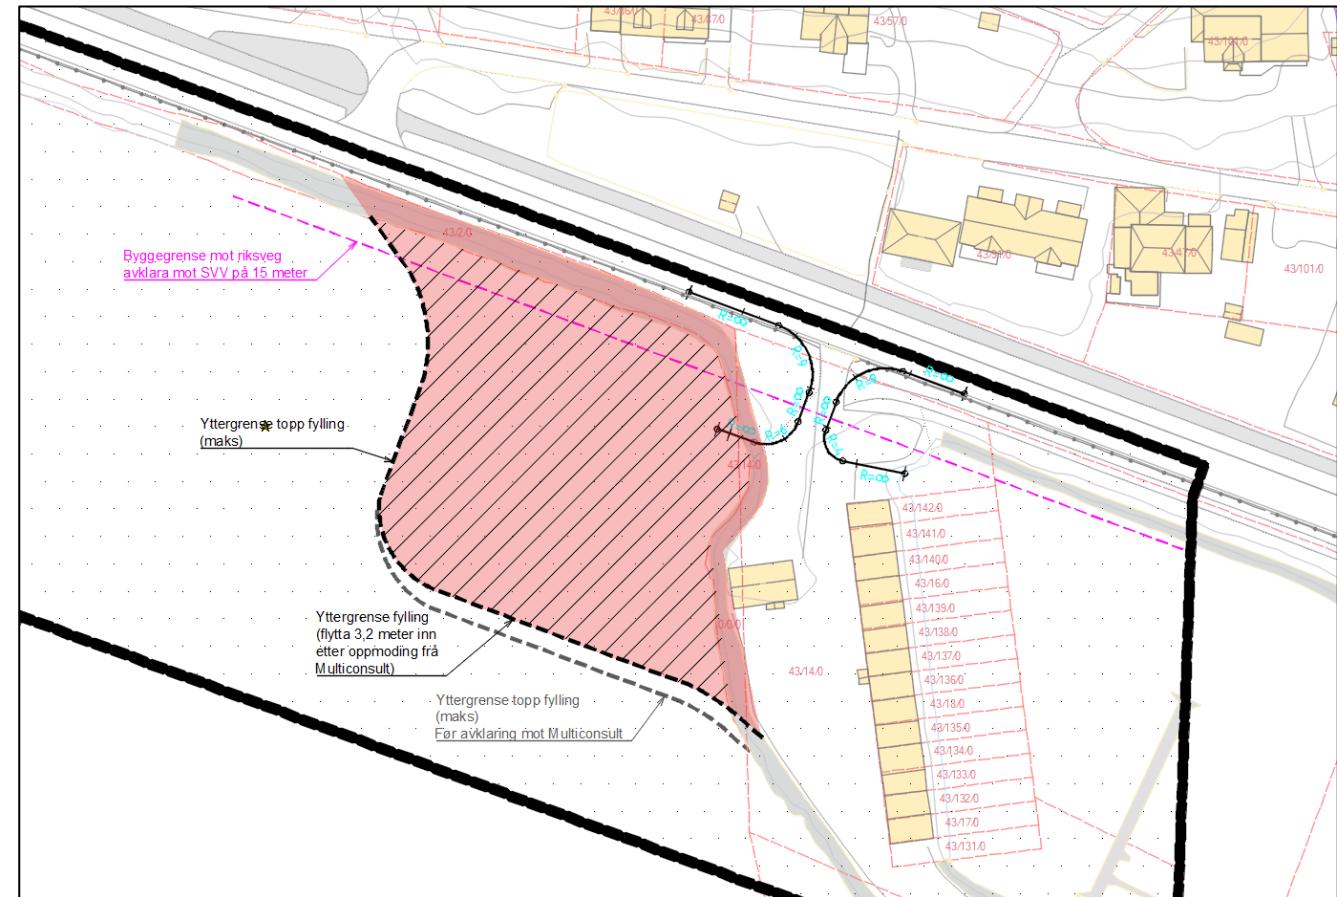
Døptegningsnummer
	R001
	Revopsjonsnummer
	A1

- Planavgrensing: 25.000 m²
- Arealbehov ny utfylling i sjø (utan fyllingsskråning): 3400 m²
- Førebels estimert massebehov: 12 000 m³
- Inkluderer tursti langs fjorden
- Tek høgde for naudsynt trafikk- og manøvreringsareal
- Bygning kan utformast på ulike måtar – teke høgde for maksimalt fotavtrykk
- Multiconsult har tilrådd ytre grense for fyllingstopp med omsyn til marebakken

Situasjonsplan inkl. varsla plangrense viser maksimalt arealbehov og er eit utgangspunkt for utgreiingane og vidare planlegging.

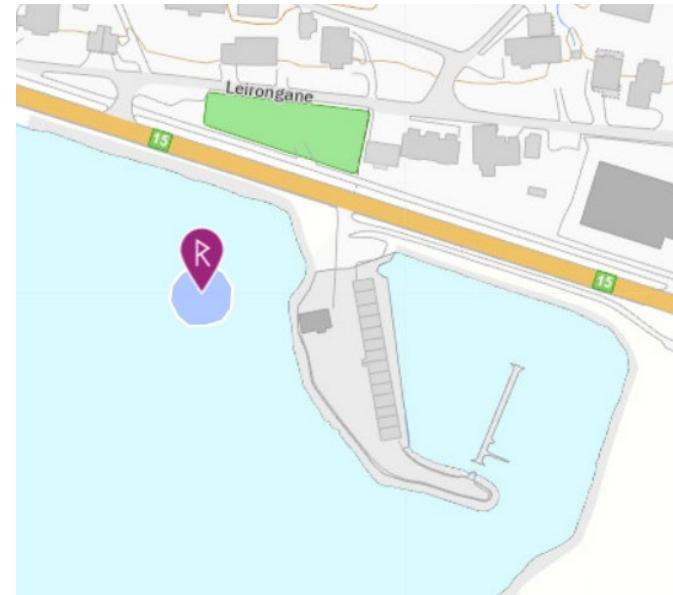
Kulturminnesøk:

«Rund ballastrøys på ca.15 meter i diameter, av uviss dato (trolig eldre enn 100 år). Toppen av røysa blir synlig i overflaten på lavvann og er da godt synlig fra land. I eldre flyfoto kan man se det som potensielt kan være flere balastrøyser i området.»

- Ballastrøys i sjø er registrert som automatisk freda etter kulturminnelova.
- Vi har hatt dialog med Vestland fylkeskommune og Bergen sjøfartsmuseum og fått tilbakemelding om at vi må søkje Vestland fylkeskommune om dispensasjon fra kulturminnelova § 14 (jf. kml § 8).
- Med utgangspunkt i utarbeidd situasjonsplan og naturmangfaldrapport har vi no nok grunnlag til å sende søknad om dispensasjon.
- Konsekvensar dersom kommunen får avslag på dispensasjonssøknad:
 - Endra utforming
 - Alternativ lokalisering
- Viktig å få avklart dette før planforslag vert utarbeidd.
