Stad kommune

# ► Kartlegging av ålegras

Nordfjordeid

Oppdragsnr.: 52404136 Dokumentnr.: MIL-03 Versjon: D01 Dato: 2024-11-19

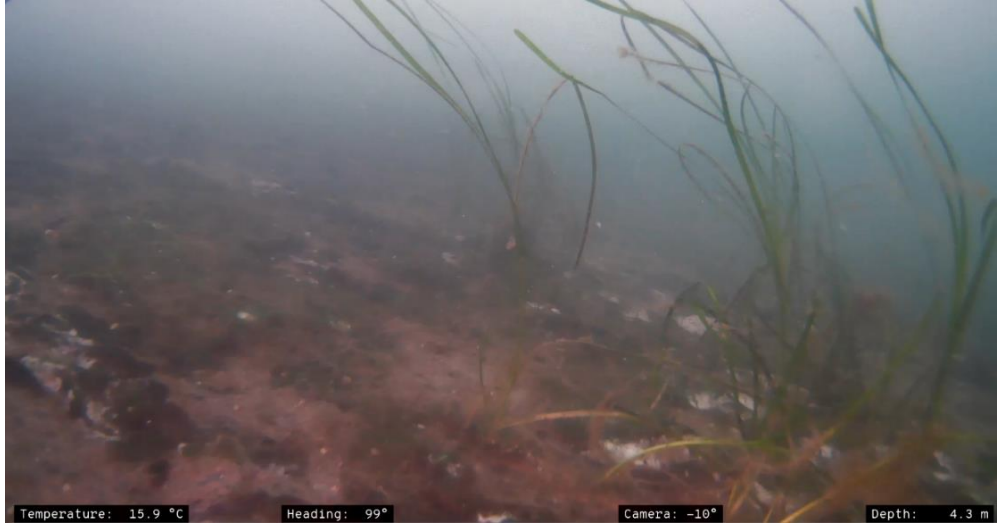
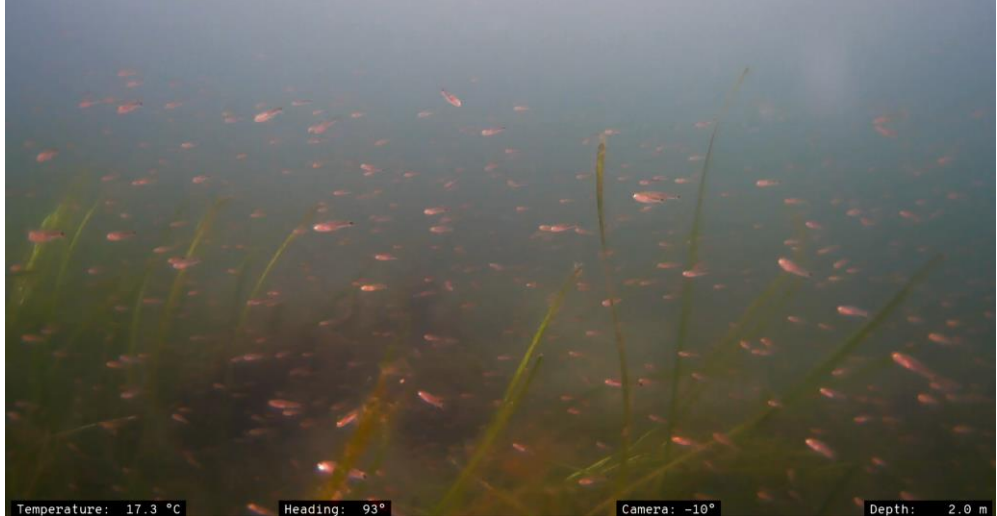
Foto: Transekt 1	Observasjonar: Transekt 1

<p>Temperature: 15.9 °C    Heading: 99°    Camera: -10°    Depth: 4.3 m</p>	<p><b>Ålegras:</b></p> <ul style="list-style-type: none"><li>• Tett eng ved ca. 1,0 – 3,3 m djupne</li><li>• 50 - 85 % flate utan filamentøse algar</li><li>• Nedre veksedjupne: ca. 3,3 m</li><li>• Høgde: &gt; 60 cm</li></ul>

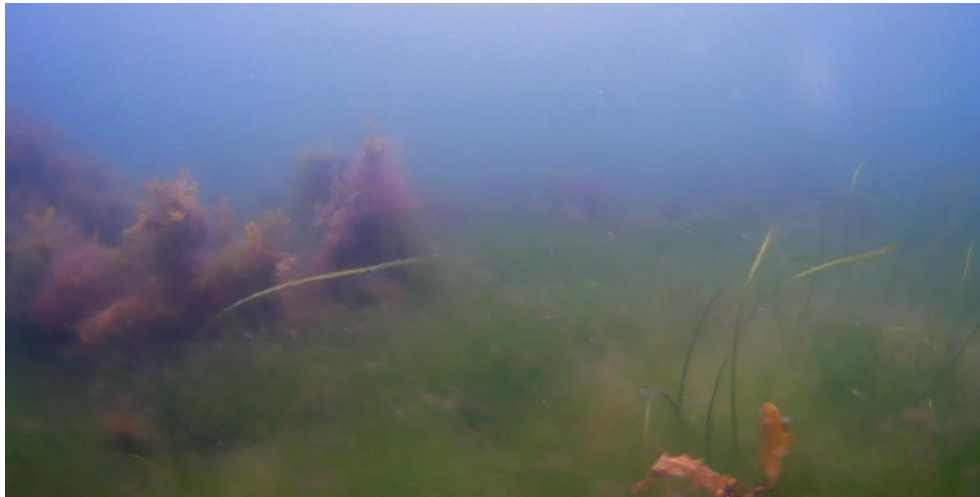
Foto: Transekt 2	Observasjonar: Transekt 2

<p>Temperature: 18.0 °C    Heading: 41°    Camera: -10°    Depth: 1.5 m</p>	<p><b>Ålegras:</b></p> <ul style="list-style-type: none"><li>• Enkeltfunn ved ca. 0,5 m djupne</li><li>• &gt; 85 % flate utan filamentøse algar</li><li>• Nedre veksedjupne: ca. 0,5 m</li><li>• Høgde: &gt; 60 cm</li></ul>

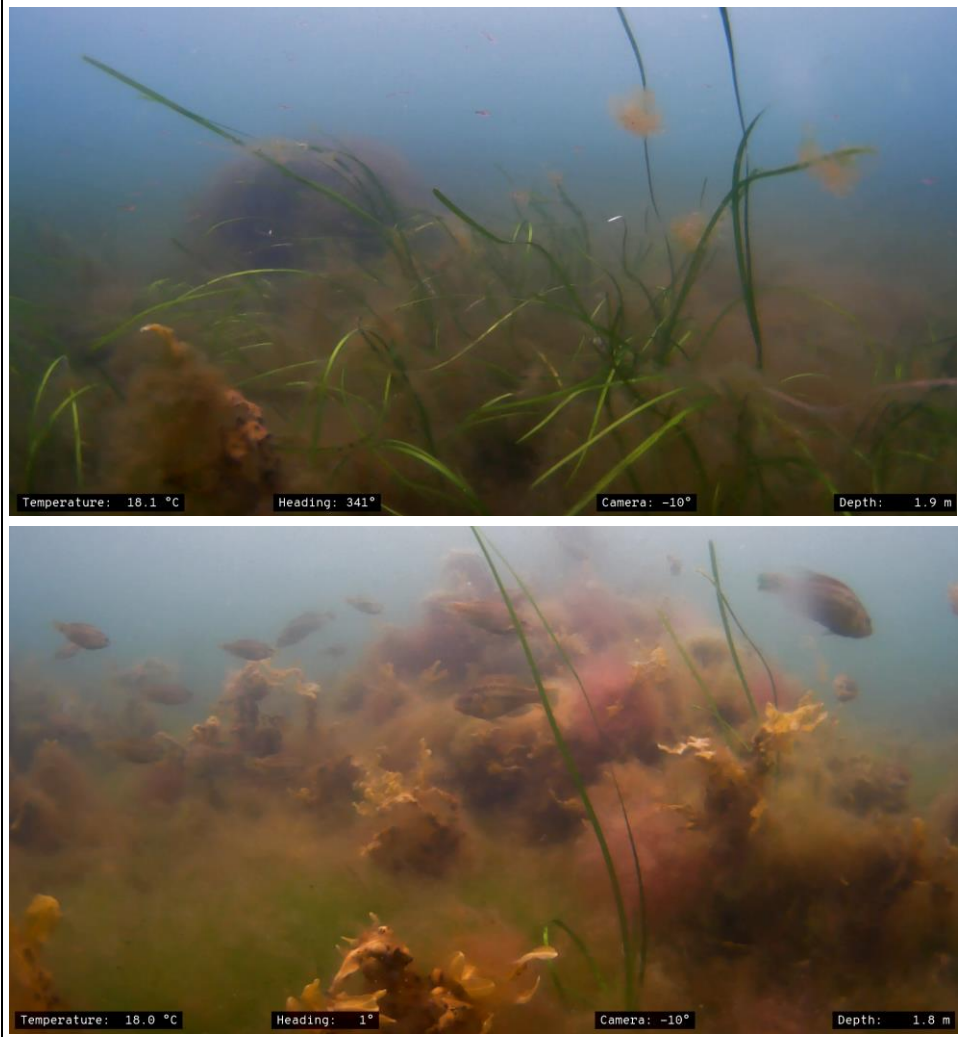
Foto: Transekt 3	Observasjonar: Transekt 3

<p>Temperature: 18.1 °C    Heading: 341°    Camera: -10°    Depth: 1.9 m</p> <p>Temperature: 18.0 °C    Heading: 1°    Camera: -10°    Depth: 1.8 m</p>	<p><b>Ålegras:</b></p> <ul style="list-style-type: none"><li>• Flekkvis tett eng ved ca. 0,5 - 0,7 m djupne</li><li>• &gt; 85 % flate utan filamentøse algar</li><li>• Nedre veksedjupne: ukjent</li><li>• Høgde: &gt; 60 cm</li></ul>

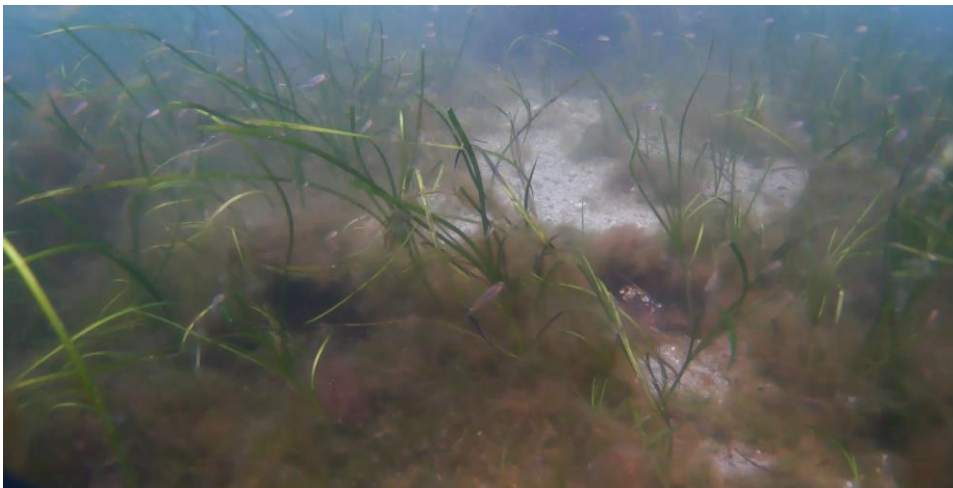
<p>Temperature: 17.8 °C    Heading: 131°    Camera: -30°    Depth: 1.7 m</p>	<p><b>Ålegras:</b></p> <ul style="list-style-type: none"><li>• Tett eng ved ca. 0,1 - 1,2 m djupne</li><li>• 50 - 85 % flate utan filamentøse algar</li><li>• Nedre veksedjupne: ukjent</li><li>• Høgde: &gt; 60 cm</li></ul> <p><b>Merknad:</b> Mykje finpartiklar i sjøen.</p>

<p>Temperature: 17.5 °C    Heading: 216°    Camera: -30°    Depth: 2.2 m</p>

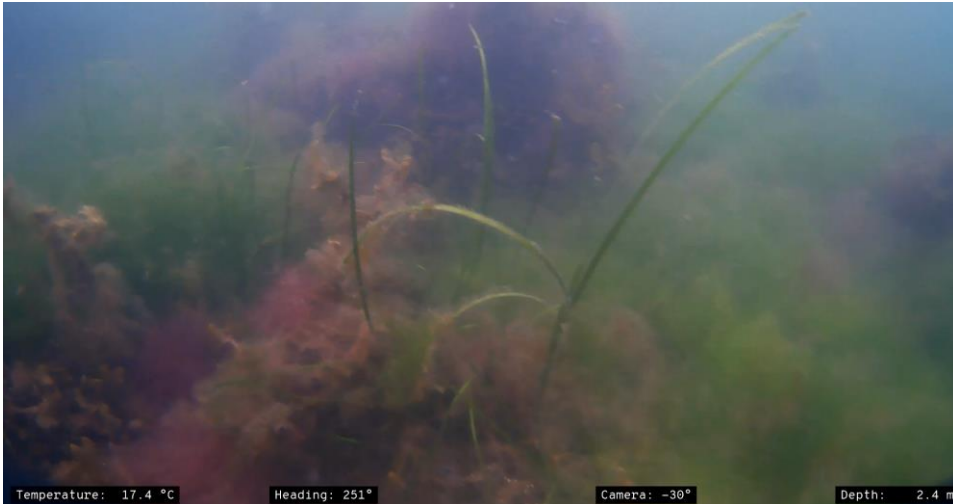
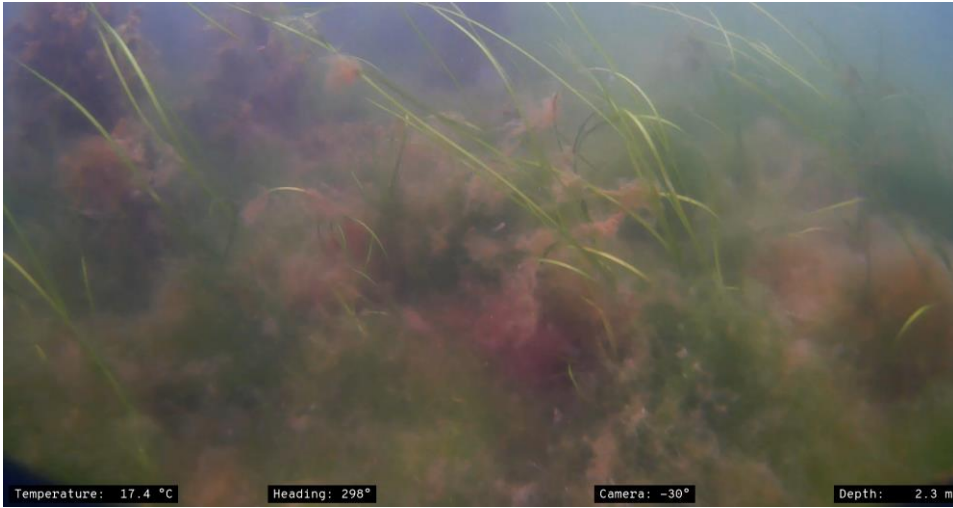
Foto: Transekt 7	Observasjonar: Transekt 7

<p>Temperature: 17.4 °C    Heading: 251°    Camera: -30°    Depth: 2.4 m</p>	<p><b>Ålegras:</b></p> <ul style="list-style-type: none"><li>• Spreidde plantar ved ca. 0,4 - 0,5 m djupne</li><li>• 50 - 85 % flate utan filamentøse algar</li><li>• Nedre veksedjupne: ukjent</li><li>• Høgde: &gt; 60 cm</li></ul> <p><b>Merknad:</b> Mykje finpartiklar i sjøen.</p>

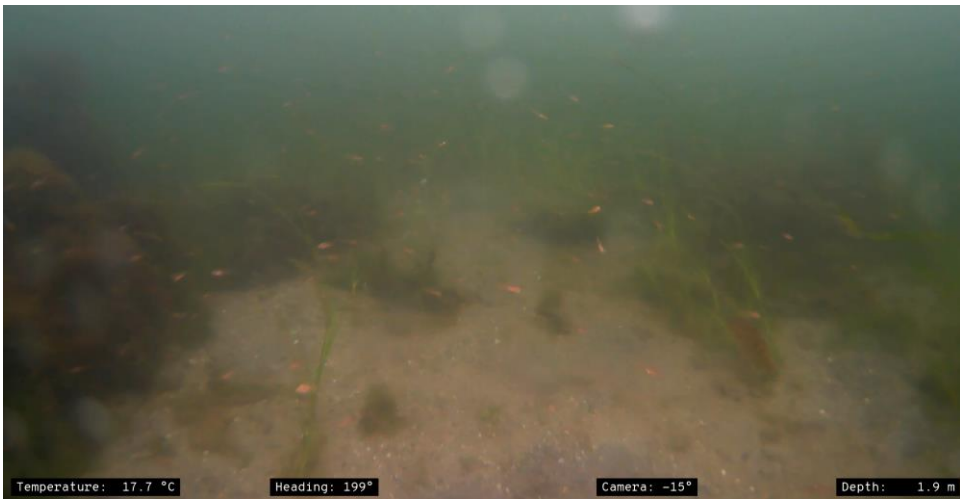
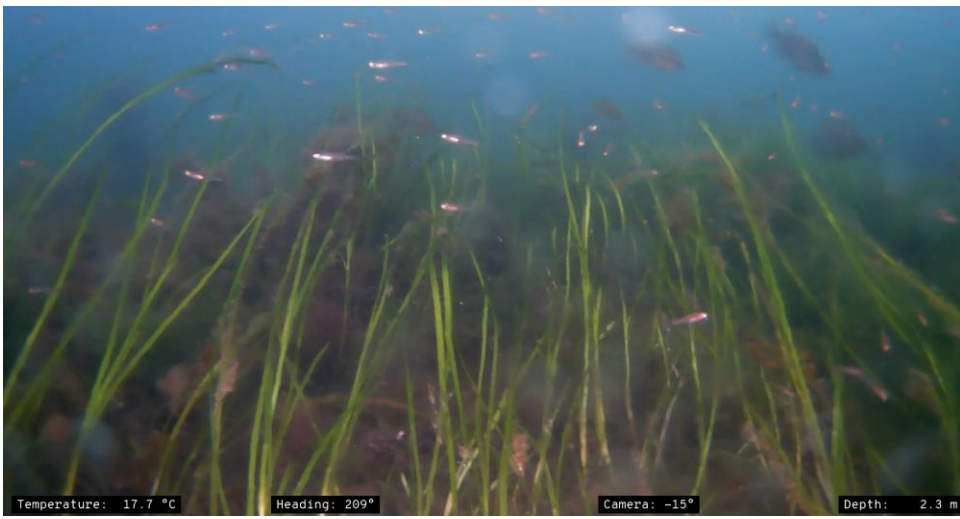
Foto: Transekt 9	Observasjonar: Transekt 9

<p>Temperature: 17.7 °C    Heading: 199°    Camera: -15°    Depth: 1.9 m</p>	<p><b>Ålegras:</b></p> <ul style="list-style-type: none"><li>• Flekkvis tett eng ved ca. 0,6 - 3,0 m djupne</li><li>• 50 - 85 % flate utan filamentøse algar</li><li>• Nedre veksedjupne: ca. 3,0 m</li><li>• Høgde: &gt; 60 cm</li></ul> <p><b>Merknad:</b> Mykje finpartiklar i sjøen</p>

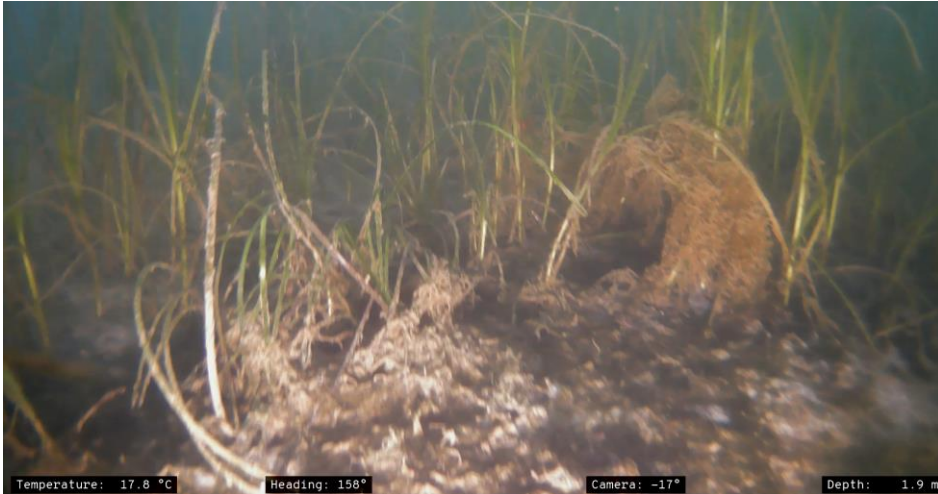
<p>Temperature: 17.9 °C    Heading: 163°    Camera: -30°    Depth: 1.5 m</p>	<p><b>Ålegras:</b></p> <ul style="list-style-type: none"><li>• Tett eng ved ca. 0,3 - 0,7 m djupne</li><li>• 50 - 85 % flate utan filamentøse algar</li><li>• Nedre veksedjupne: ukjent</li><li>• Høgde: &gt; 60 cm</li></ul> <p><b>Merknad:</b> Mykje finpartiklar i sjøen</p>

<p>Temperature: 17.8 °C    Heading: 158°    Camera: -17°    Depth: 1.9 m</p>

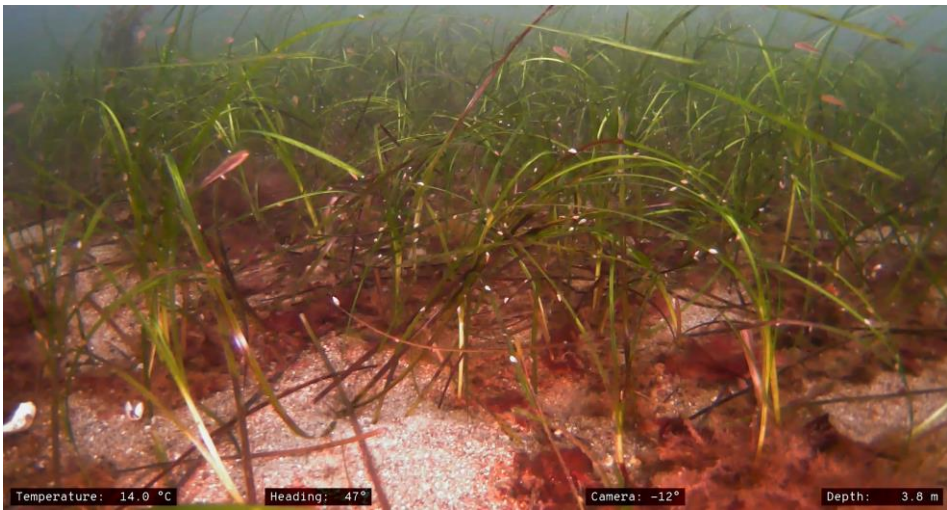
Foto: Transekt 31	Observasjonar: Transekt 31

<p>Temperature: 14.0 °C    Heading: 47°    Camera: -12°    Depth: 3.8 m</p>	<p><b>Ålegras:</b></p> <ul style="list-style-type: none"><li>• Tett eng ved ca. 0,1 - 1,9 m djupne</li><li>• 100 % flate utan filamentøse algar</li><li>• Nedre veksedjupne: ca. 1,9 m</li><li>• Høgde: &gt; 60 cm</li></ul>

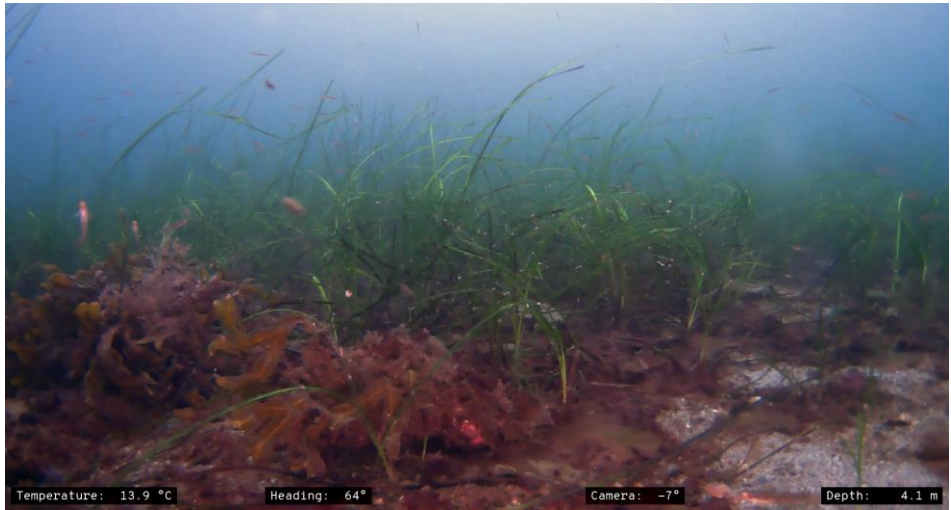
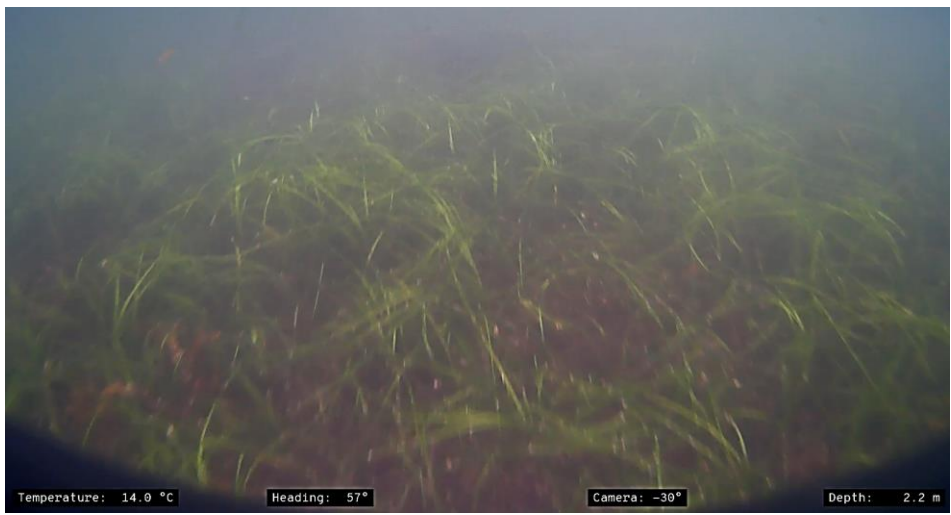
Foto: Transekt 32	Observasjonar: Transekt 32

<p>Temperature: 13.9 °C    Heading: 64°    Camera: -7°    Depth: 4.1 m</p>	<p><b>Ålegras:</b></p> <ul style="list-style-type: none"><li>• Tett eng ved ca. 0,5 - 2,2 m djupne</li><li>• 100 % flate utan filamentøse algar</li><li>• Nedre veksedjupne: ca. 2,2 m</li><li>• Høgde: &gt; 60 cm</li></ul>

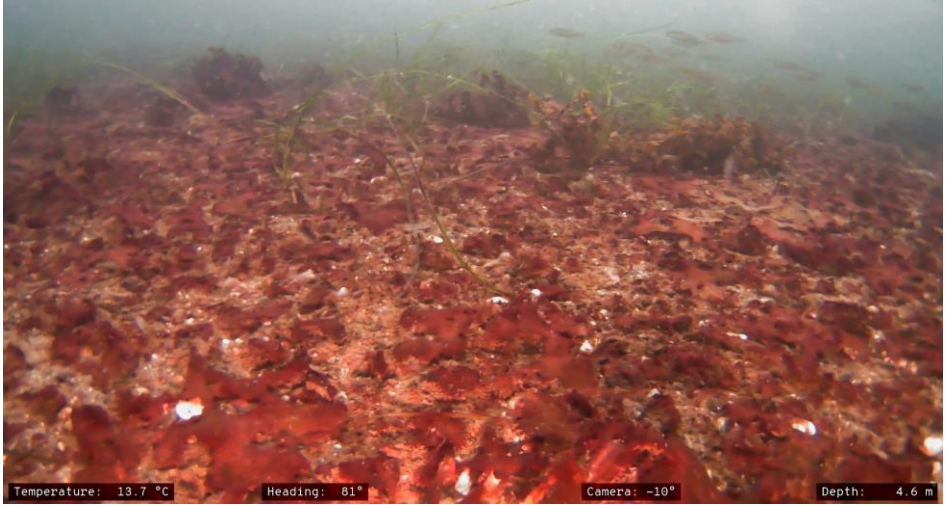
Foto: Transekt 34	Observasjonar: Transekt 34

<p>Temperature: 13.7 °C    Heading: 81°    Camera: -10°    Depth: 4.6 m</p>	<p><b>Ålegras:</b></p> <ul style="list-style-type: none"><li>• Tett eng ved ca. 0,5 - 2,7 m djupne</li><li>• 100 % flate utan filamentøse algar</li><li>• Nedre veksedjupne: ca. 2,7 m</li><li>• Høgde: &gt; 60 cm</li></ul> <p><b>Merknad:</b> Mykje partiklar i sjøen.</p>

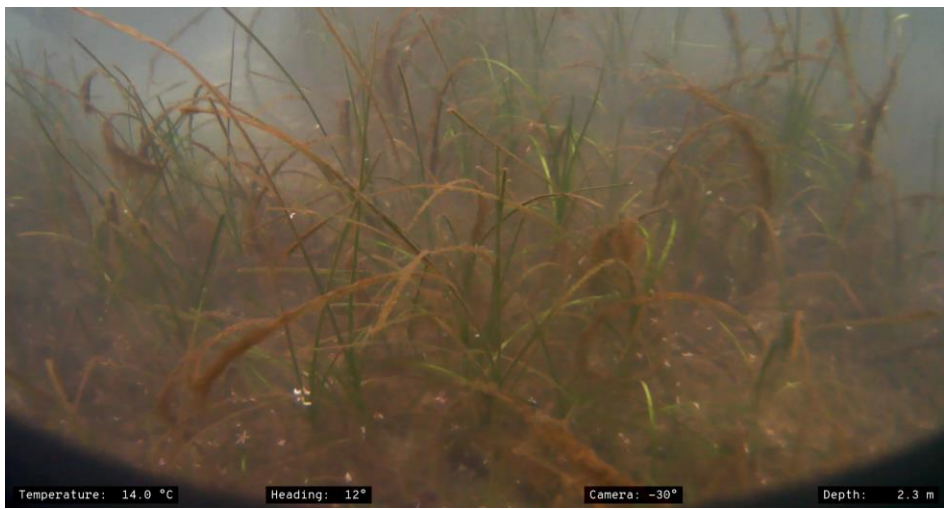
<p>Temperature: 14.0 °C    Heading: 12°    Camera: -30°    Depth: 2.3 m</p>

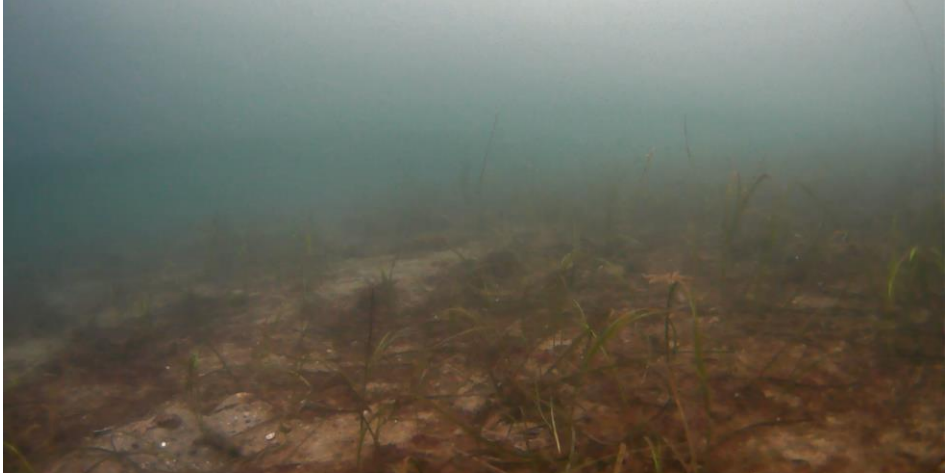
Foto: Transekt 38	Observasjonar: Transekt 38

<p>Temperature: 13.1 °C    Heading: 292°    Camera: -13°    Depth: 4.7 m</p>	<p><b>Ålegras:</b></p> <ul style="list-style-type: none"><li>• Tett eng ved ca. 0,75 - 3,1 m djupne</li><li>• 50 - 85 % flate utan filamentøse algar</li><li>• Nedre veksedjupne: ukjent</li><li>• Høgde: &gt; 60 cm</li></ul> <p><b>Merknad:</b> Mykje partiklar i sjøen.</p>

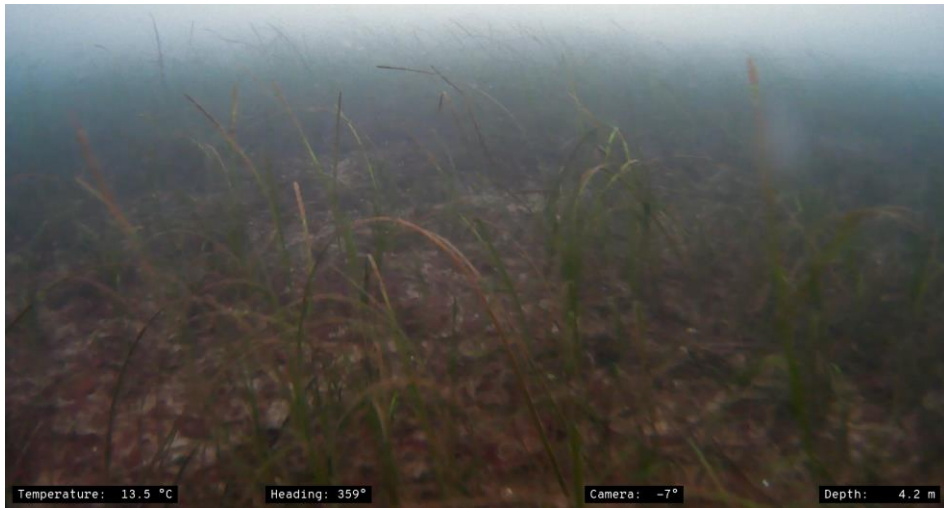
<p>Temperature: 13.4 °C    Heading: 5°    Camera: -7°    Depth: 5.5 m</p>	<p><b>Ålegras:</b></p> <ul style="list-style-type: none"><li>• Tett eng ved ca. 1,1 - 3,8 m djupne</li><li>• 50 - 85 % flate utan filamentøse algar</li><li>• Nedre veksedjupne: ca. 3,8 m</li><li>• Høgde: &gt; 60 cm</li></ul> <p><b>Merknad:</b> Mykje partiklar i sjøen.</p>

<p>Temperature: 13.5 °C    Heading: 359°    Camera: -7°    Depth: 4.2 m</p>

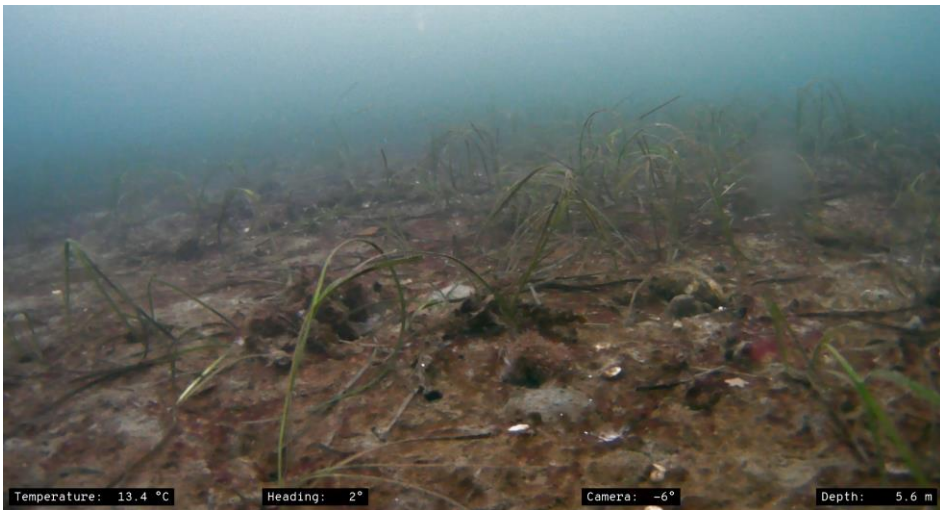
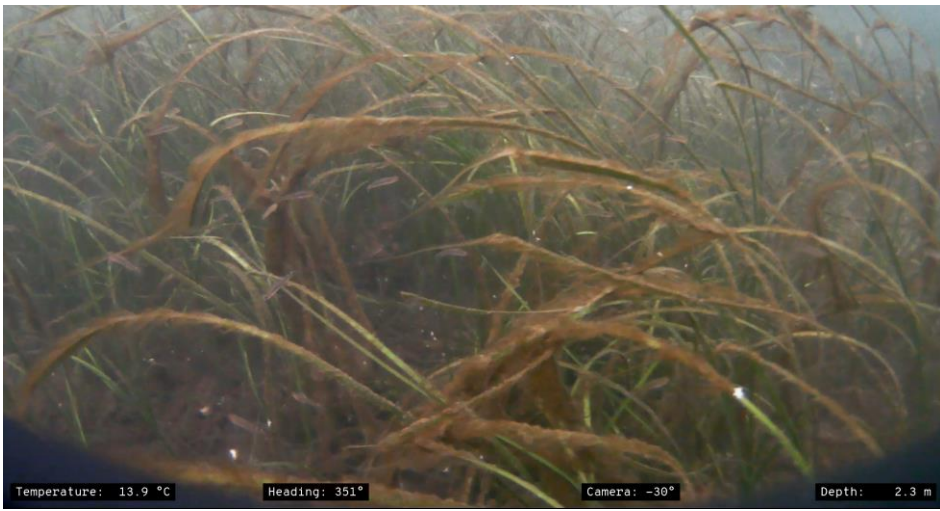
Foto: Transekt 40	Observasjonar: Transekt 40

<p>Temperature: 13.4 °C    Heading: 2°    Camera: -6°    Depth: 5.6 m</p>	<p><b>Ålegras:</b></p> <ul style="list-style-type: none"><li>• Tett eng ved ca. 0,8 - 3,9 m djupne</li><li>• &lt; 50 % flate utan filamentøse algar</li><li>• Nedre veksedjupne: ca. 3,9 m</li><li>• Høgde: &gt; 60 cm</li></ul> <p><b>Merknad:</b> Mykje partiklar i sjøen.</p>

<p>Temperature: 13.9 °C    Heading: 351°    Camera: -30°    Depth: 2.3 m</p>

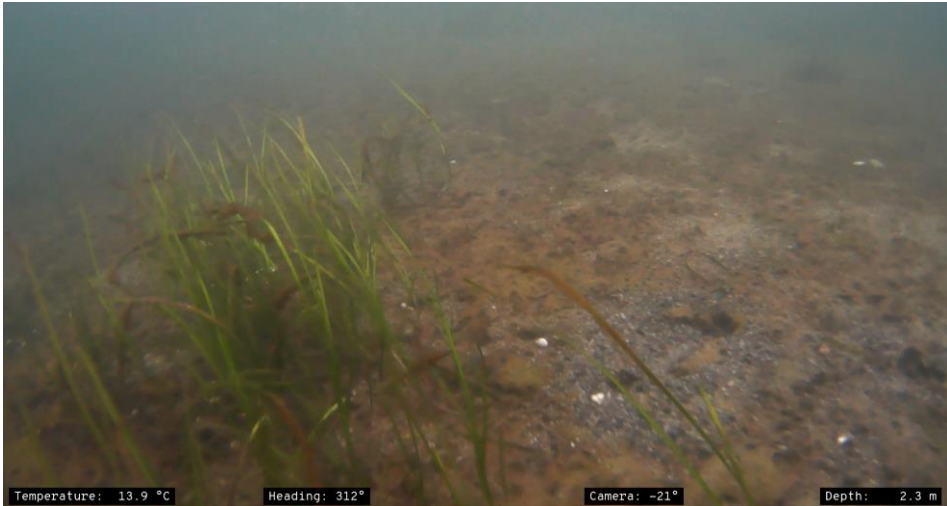
<p>Temperature: 13.9 °C    Heading: 312°    Camera: -21°    Depth: 2.3 m</p>

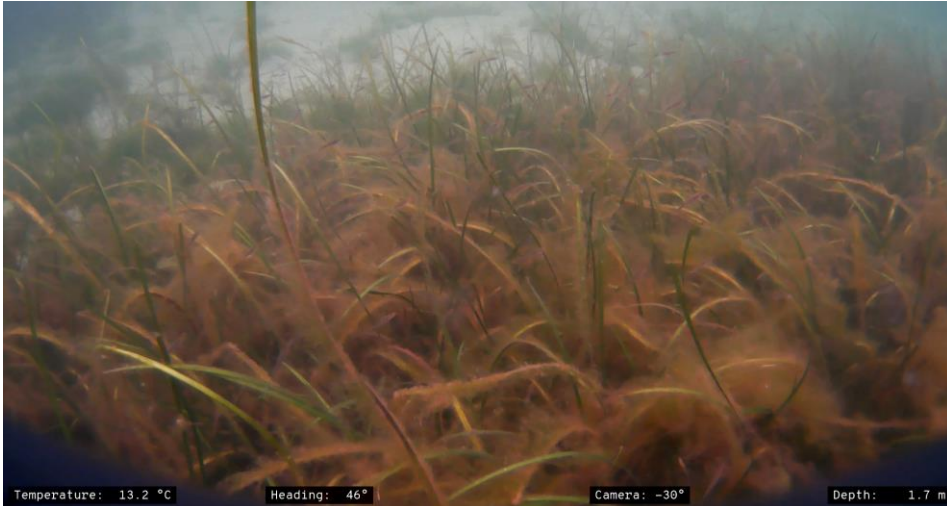
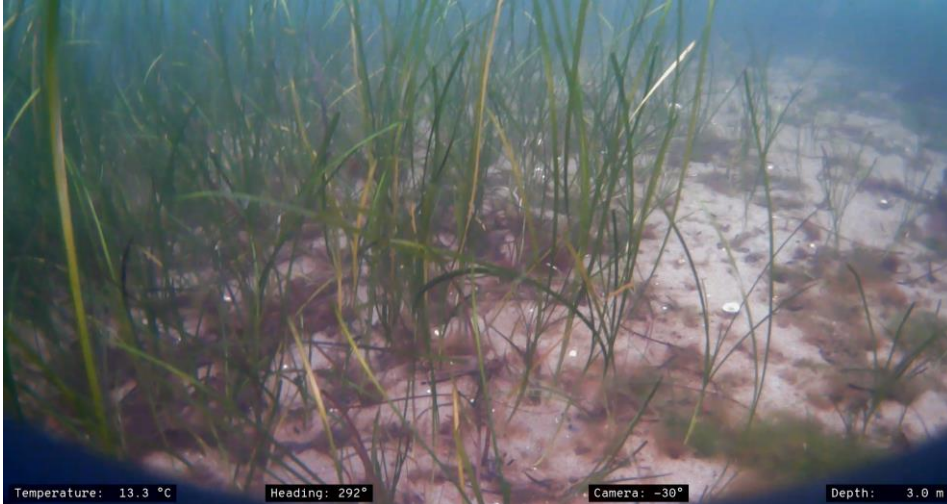
Foto: Transekt 27	Observasjonar: Transekt 27

<p>Temperature: 13.2 °C    Heading: 46°    Camera: -30°    Depth: 1.7 m</p>	<p><b>Ålegras:</b></p> <ul style="list-style-type: none"><li>• Tett eng ved ca. 0,1 - 1,2 m djupne</li><li>• 50 - 85 % flate utan filamentøse algar</li><li>• Nedre veksedjupne: ukjent</li><li>• Høgde: &gt; 60 cm</li></ul>

<p>Temperature: 13.3 °C    Heading: 292°    Camera: -30°    Depth: 3.0 m</p>

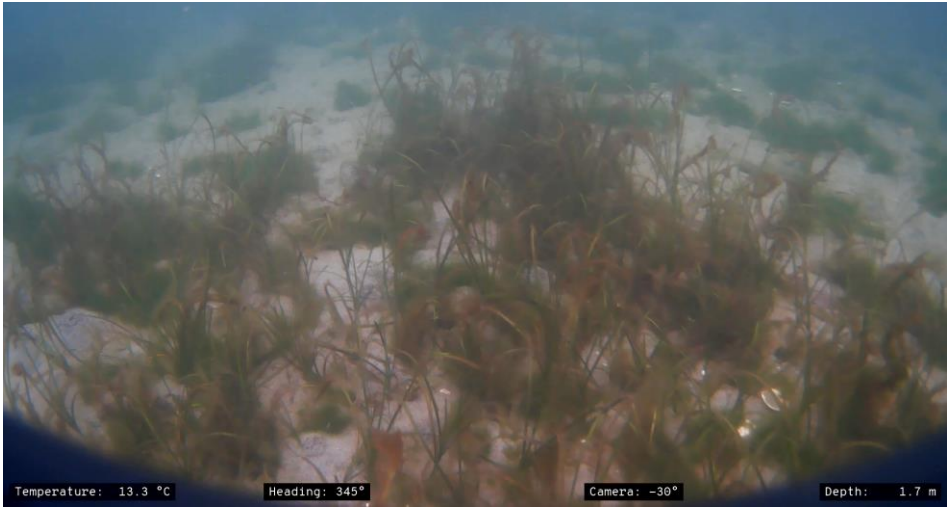
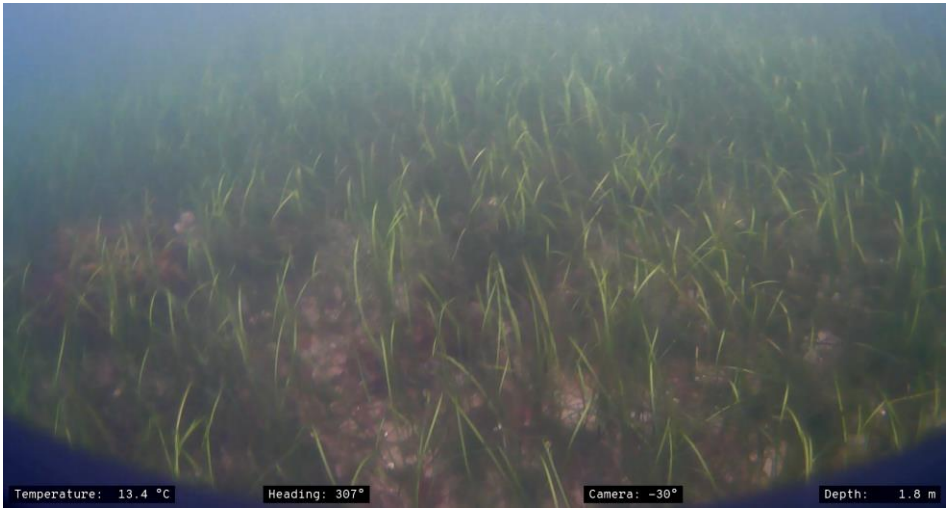
Foto: Transekt 28	Observasjonar: Transekt 28

<p>Temperature: 13.3 °C    Heading: 345°    Camera: -30°    Depth: 1.7 m</p>	<p><b>Ålegras:</b></p> <ul style="list-style-type: none"><li>• Flekkvis tett eng ved ca. 0,1 - 1,1 m djupne</li><li>• 50 - 85 % flate utan filamentøse algar</li><li>• Nedre veksedjupne: ukjent</li><li>• Høgde: &gt; 60 cm</li></ul>

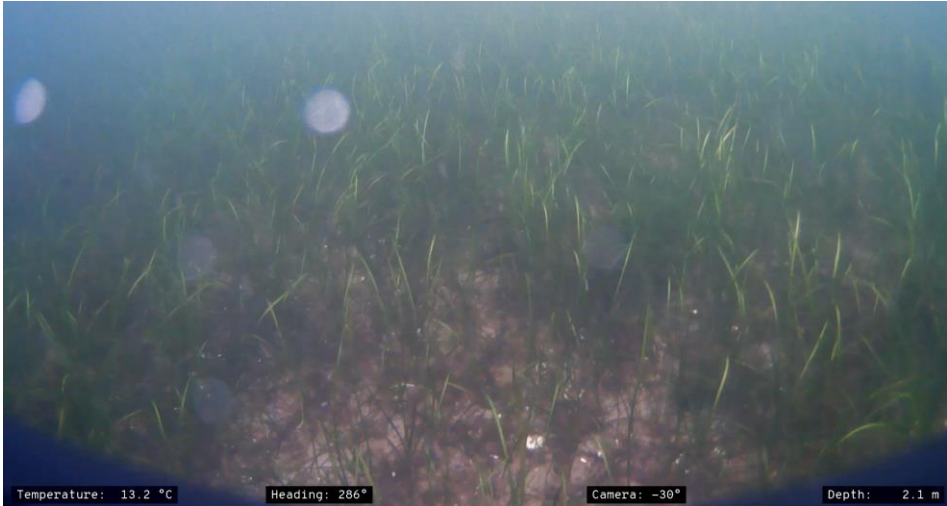
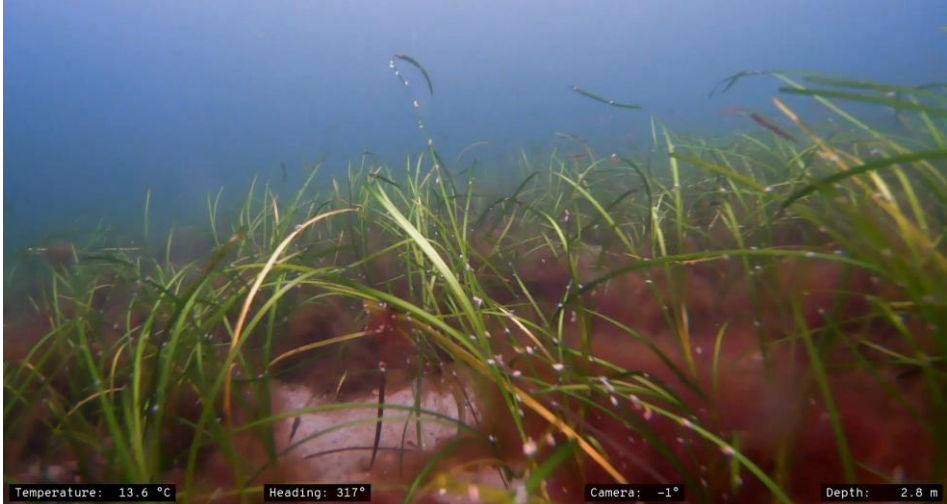
Foto: Transekt 29	Observasjonar: Transekt 29

<p>Temperature: 13.2 °C    Heading: 286°    Camera: -30°    Depth: 2.1 m</p>	<p><b>Ålegras:</b></p> <ul style="list-style-type: none"><li>• Flekkvis tett eng ved ca. 0,7 - 1,0 m djupne</li><li>• 100 % flate utan filamentøse algar</li><li>• Nedre veksedjupne: ca. 1,0 m</li><li>• Høgde: 20 - 60 cm</li></ul>

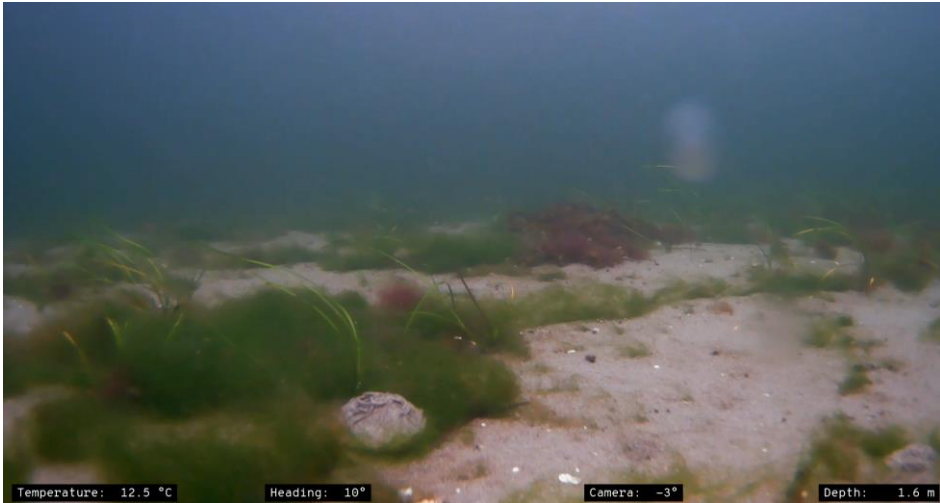
Foto: Transekt 60	Observasjonar: Transekt 60

<p>Temperature: 12.5 °C    Heading: 10°    Camera: -3°    Depth: 1.6 m</p>	<p><b>Ålegras:</b></p> <ul style="list-style-type: none"><li>• Spreidde plantar ved ca. 0,1 - 0,6 m djupne</li><li>• 100 % flate utan filamentøse algar</li><li>• Nedre veksedjupne: ca. 0,6 m</li><li>• Høgde: 20 - 60 cm</li></ul>

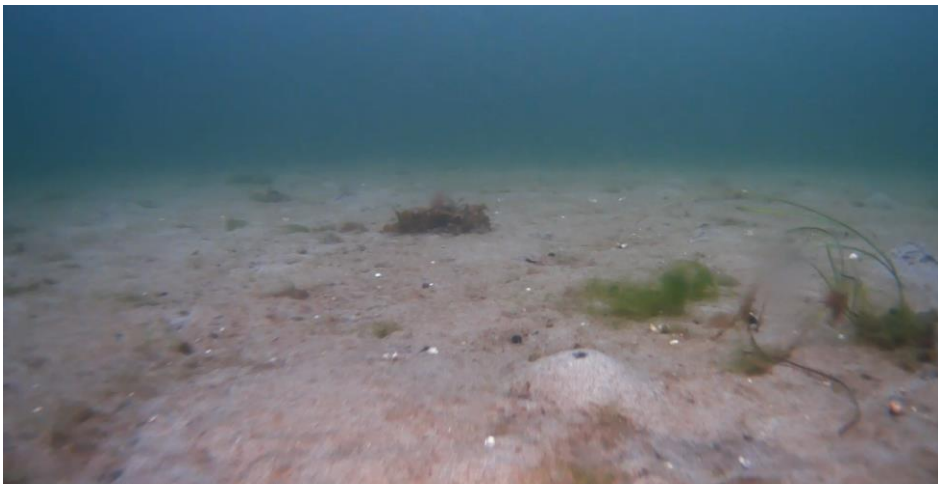
Foto: Transekt 61	Observasjonar: Transekt 61

<p>Temperature: 11.7 °C    Heading: 3°    Camera: -5°    Depth: 2.0 m</p>	<p><b>Ålegras:</b></p> <ul style="list-style-type: none"><li>• Enkeltfunn ved ca. 0 - 1,0 m djupne</li><li>• 100 % flate utan filamentøse algar</li><li>• Nedre veksedjupne: ca. 1,0 m</li><li>• Høgde: &lt; 20 cm</li></ul>

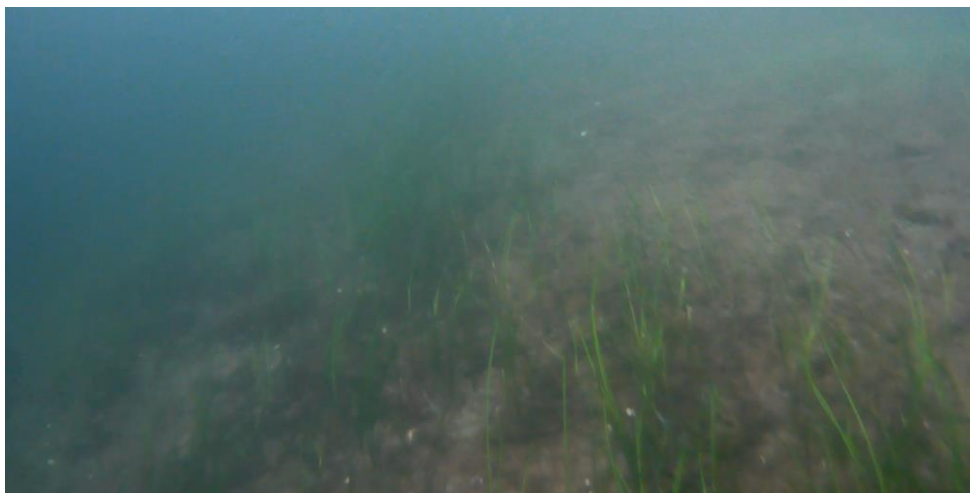
<p>Temperature: 13.4 °C    Heading: 163°    Camera: 10°    Depth: 4.9 m</p>	<p><b>Ålegras:</b></p> <ul style="list-style-type: none"><li>• Flekkvis tett eng ved ca. 1,9 - 3,8 m djupne</li><li>• 100 % flate utan filamentøse algar</li><li>• Nedre veksedjupne: ca. 3,8 m</li><li>• Høgde: &gt; 60 cm</li></ul>

<p>Temperature: 13.5 °C    Heading: 72°    Camera: -25°    Depth: 2.9 m</p>

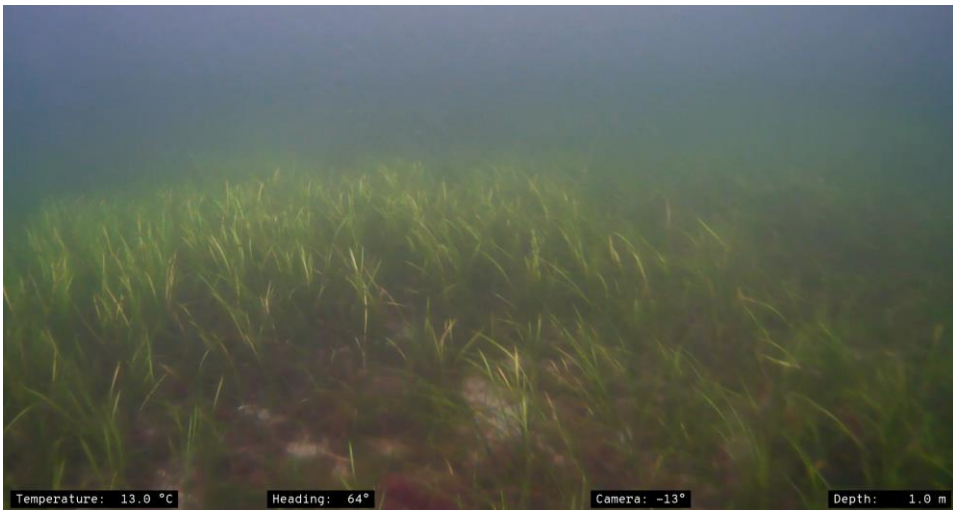
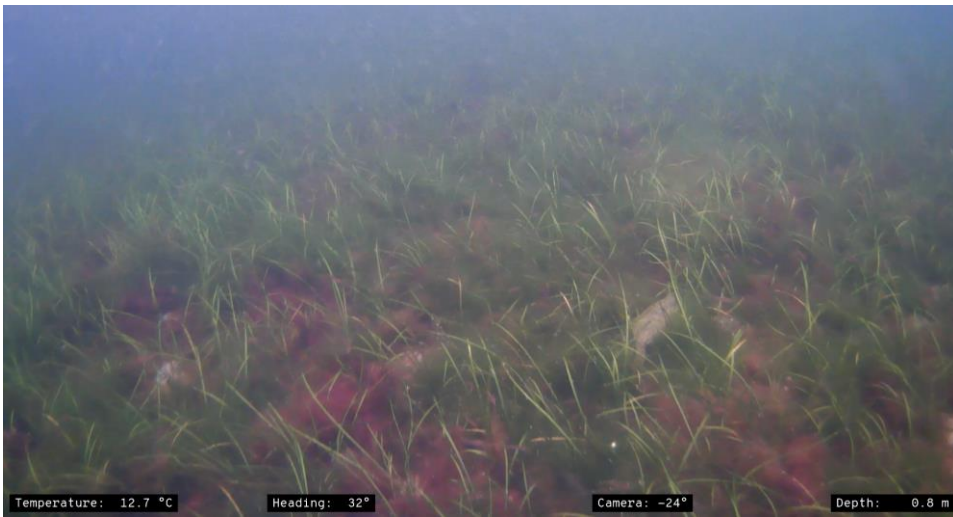
Foto: Transekt 21	Observasjonar: Transekt 21

<p>Temperature: 13.0 °C    Heading: 64°    Camera: -13°    Depth: 1.0 m</p>	<p><b>Ålegras:</b></p> <ul style="list-style-type: none"><li>• Tett eng ved ca. 0,8 - 1,8 m djupne</li><li>• 100 % flate utan filamentøse algar</li><li>• Nedre veksedjupne: ukjent</li><li>• Høgde: 20 - 60 cm</li></ul>

<p>Temperature: 12.7 °C    Heading: 32°    Camera: -24°    Depth: 0.8 m</p>

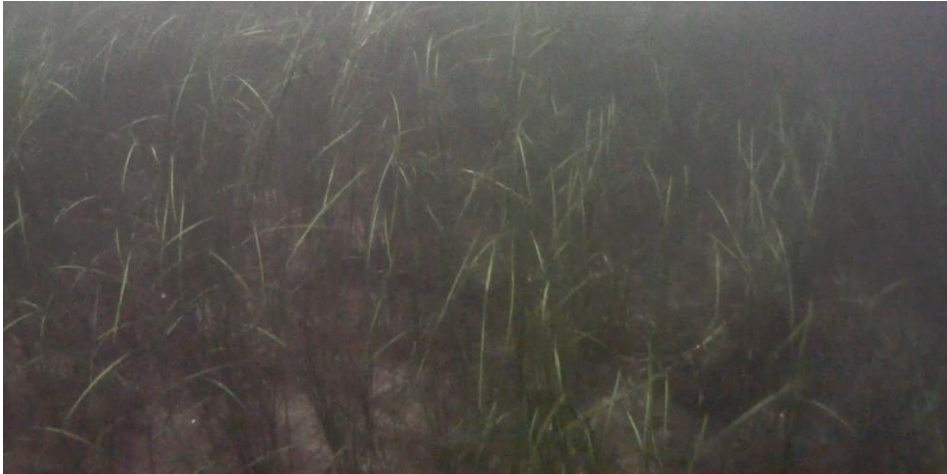
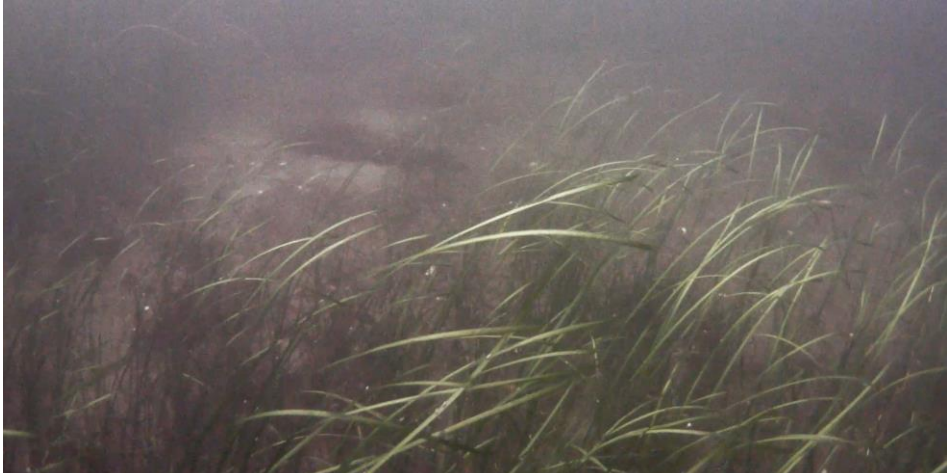
Foto: Transekt 55	Observasjonar: Transekt 55

<p>Temperature: 14.1 °C    Heading: 181°    Camera: -21°    Depth: 2.9 m</p>	<p><b>Ålegras:</b></p> <ul style="list-style-type: none"><li>• Tett eng ved ca. 1,2 - 4,7 m djupne</li><li>• 100 % flate utan filamentøse algar</li><li>• Nedre veksedjupne: ca. 4,7 m</li><li>• Høgde: &gt; 60 cm</li></ul>

<p>Temperature: 13.8 °C    Heading: 143°    Camera: -21°    Depth: 1.9 m</p>

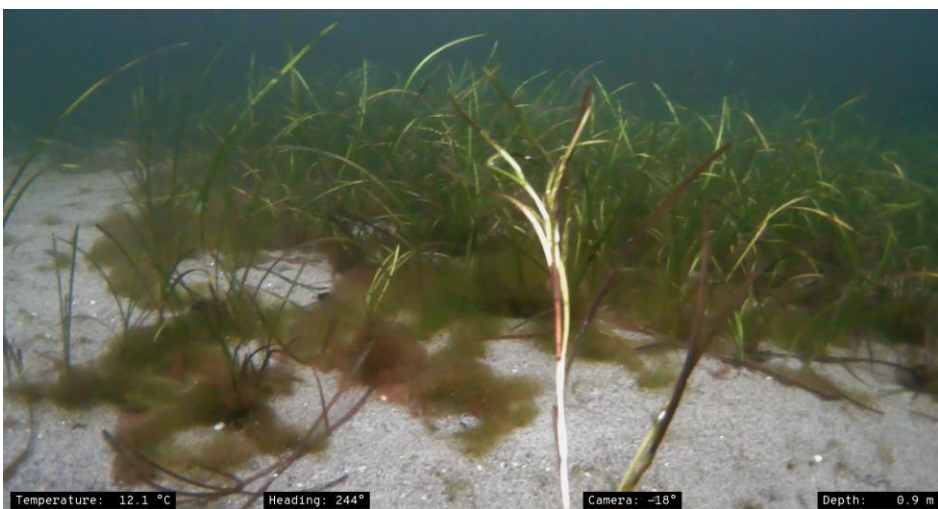
<p>Temperature: 13.1 °C    Heading: 74°    Camera: 13°    Depth: 3.0 m</p>	<p><b>Ålegras:</b></p> <ul style="list-style-type: none"><li>• Tett eng ved ca. 0 - 2,1 m djupne</li><li>• 100 % flate utan filamentøse algar</li><li>• Nedre veksedjupne: ca. 2,1 m</li><li>• Høgde: &gt; 60 cm</li></ul>

<p>Temperature: 12.1 °C    Heading: 244°    Camera: -18°    Depth: 0.9 m</p>

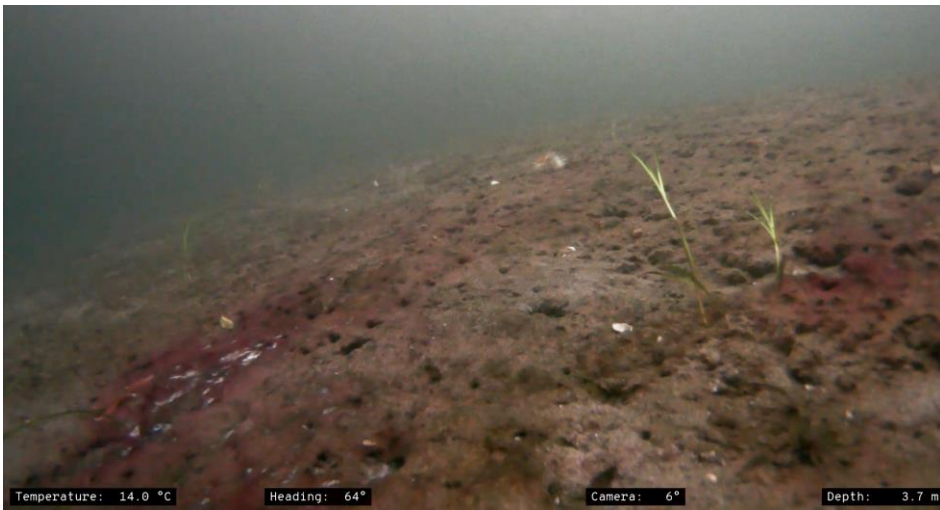
Foto: Transekt 57	Observasjonar: Transekt 57

<p>Temperature: 14.0 °C    Heading: 64°    Camera: 6°    Depth: 3.7 m</p>	<p><b>Ålegras:</b></p> <ul style="list-style-type: none"><li>• Tett eng ved ca. 0 - 2,7 m djupne</li><li>• 100 % flate utan filamentøse algar</li><li>• Nedre veksedjupne: ca. 2,7 m</li><li>• Høgde: 20 - 60 cm</li></ul>

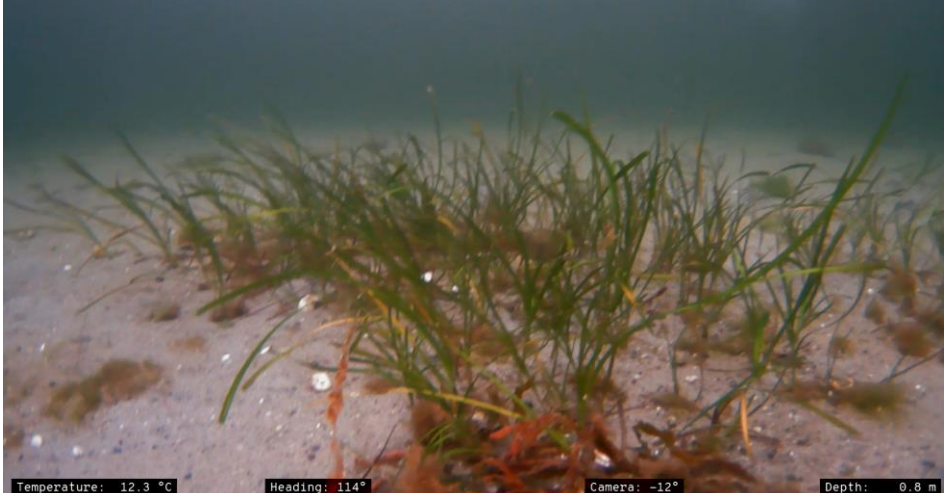
Foto: Transekt 58	Observasjonar: Transekt 58

<p>Temperature: 12.3 °C    Heading: 114°    Camera: -12°    Depth: 0.8 m</p>	<p><b>Ålegras:</b></p> <ul style="list-style-type: none"><li>• Førekomst ved ca. 0 m</li><li>• 100 % flate utan filamentøse algar</li><li>• Nedre veksedjupne: ca. 0 m</li><li>• Høgde: 20 - 60 cm</li></ul>

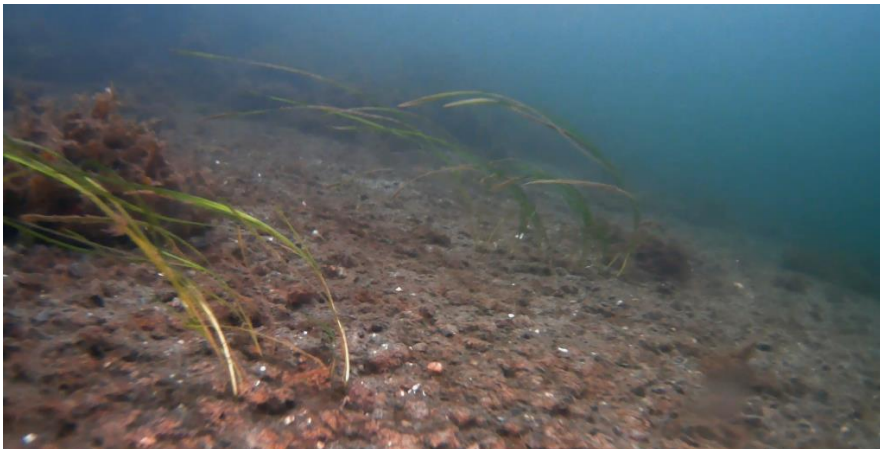
<p>Temperature: 13.1 °C    Heading: 155°    Camera: 0°    Depth: 3.2 m</p>	<p><b>Ålegras:</b></p> <ul style="list-style-type: none"><li>• Spreidde plantar ved ca. 1,7 - 2,1 m djupne</li><li>• 50 - 85 % flate utan filamentøse algar</li><li>• Nedre veksedjupne: ca. 2,1 m</li><li>• Høgde: &gt; 60 cm</li></ul>

<p>Temperature: 13.1 °C    Heading: 213°    Camera: 0°    Depth: 2.8 m</p>

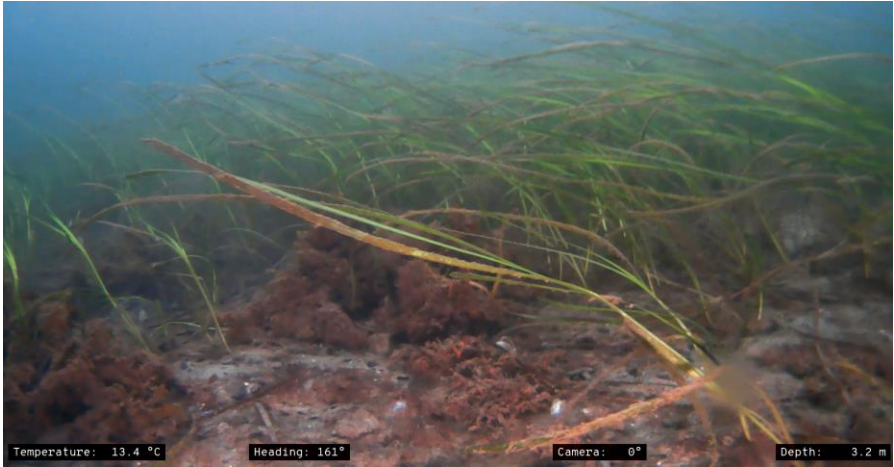
<p>Temperature: 13.4 °C    Heading: 96°    Camera: 0°    Depth: 2.5 m</p>	<p><b>Ålegras:</b></p> <ul style="list-style-type: none"><li>• Tett eng ved ca. 2,1 - 2,2 m djupne</li><li>• 50 - 85 % flate utan filamentøse algar</li><li>• Nedre veksedjupne: ca. 2,2 m</li><li>• Høgde: &gt; 60 cm</li></ul>

<p>Temperature: 13.4 °C    Heading: 161°    Camera: 0°    Depth: 3.2 m</p>

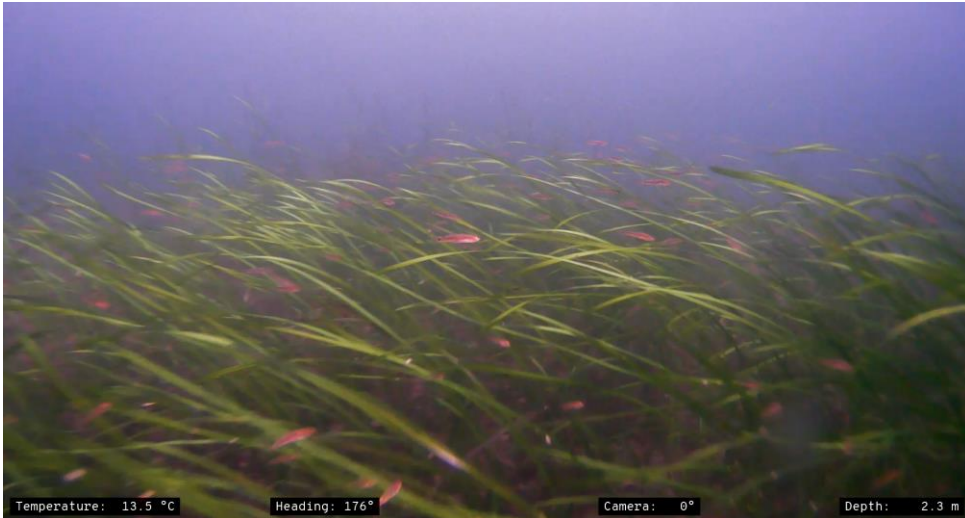
<p>Temperature: 13.6 °C    Heading: 156°    Camera: 0°    Depth: 4.8 m</p>	<p><b>Ålegras:</b></p> <ul style="list-style-type: none"><li>• Tett eng ved 0,9 - 3,8 m djupne</li><li>• &gt; 85 % flate utan filamentøse algar</li><li>• Nedre veksedjupne: ca. 3,8 m</li><li>• Høgde: &gt; 60 cm</li></ul>

<p>Temperature: 13.5 °C    Heading: 176°    Camera: 0°    Depth: 2.3 m</p>

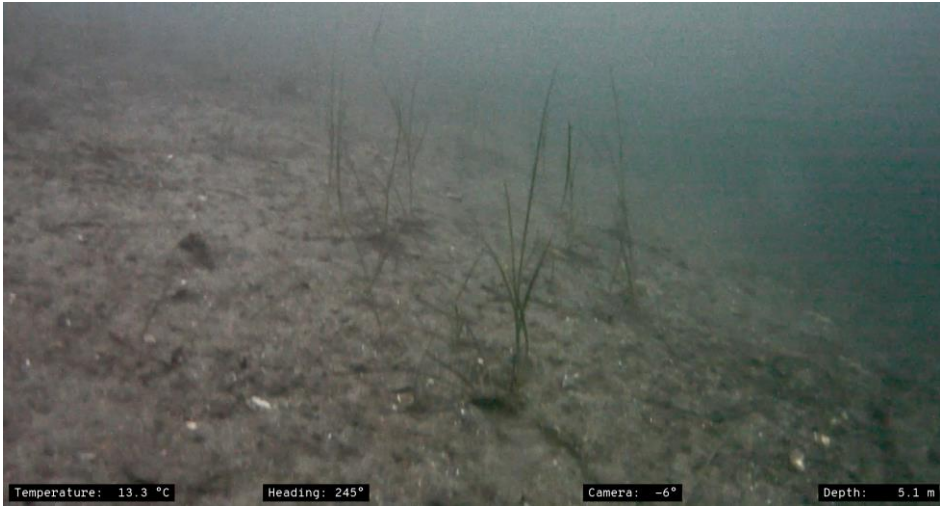
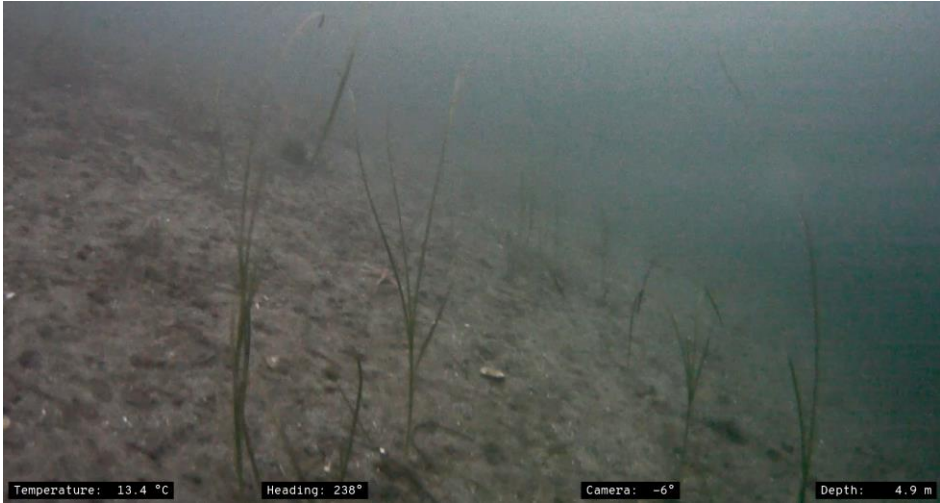
Foto: Transekt 50	Observasjonar: Transekt 50

<p>Temperature: 13.3 °C    Heading: 245°    Camera: -6°    Depth: 5.1 m</p>	<p><b>Ålegras:</b></p> <ul style="list-style-type: none"><li>• Spreidde plantar ved ca. 2,4 - 3,9 m djupne</li><li>• &gt; 85 % flate utan filamentøse algar</li><li>• Nedre veksedjupne: ca. 3,9 m</li><li>• Høgde: &gt; 60 cm</li></ul>

<p>Temperature: 13.4 °C    Heading: 238°    Camera: -6°    Depth: 4.9 m</p>
