## ► Feltlogg - Marint naturmangfald

### 1 Feltlogg for kartlegging av marint naturmangfald

I samband med detalregulering for Mel reinseanlegg i Nordfjordeid, Stad kommune, har Norconsult utført kartlegging av marint naturmangfald innanfor føreslått planavgrensing den 9. august 2024. Kartlegginga blei utført visuelt ved hjelp av ein ROV (Blueeye) langs fleire transektar innanfor plangrensa, samt i eitt område utanfor plangrensa. Kartlagde område er vist i figur 1.

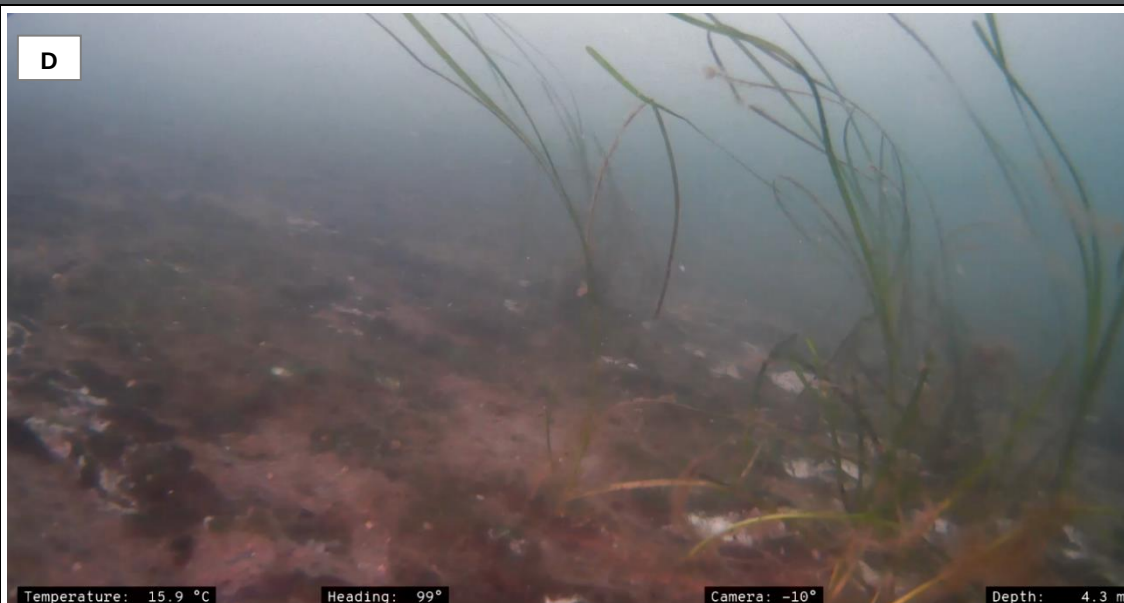
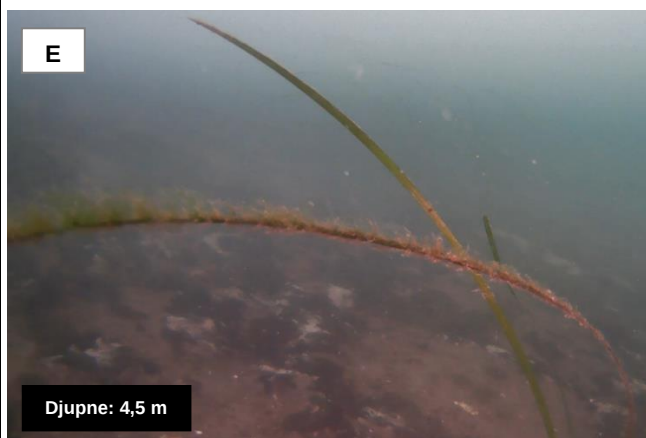
**Foto: Transekt 1**

- Ålegras:
  - Spreidde plantar frå ca. 3 - 4,5 m med middels til mykje påvekst av lurv (bilde D, E og F).
  - Flekkvis tett eng ved ca. 3 m med mykje påvekst av lurv (bilde G).
  - Spreidde plantar frå ca. 2 - 3 m, påvekst av lurv.
  - Ingen observasjonar ved djup <2 m.
- Kutling
- Flyndrefisk (art ikkje synleg)

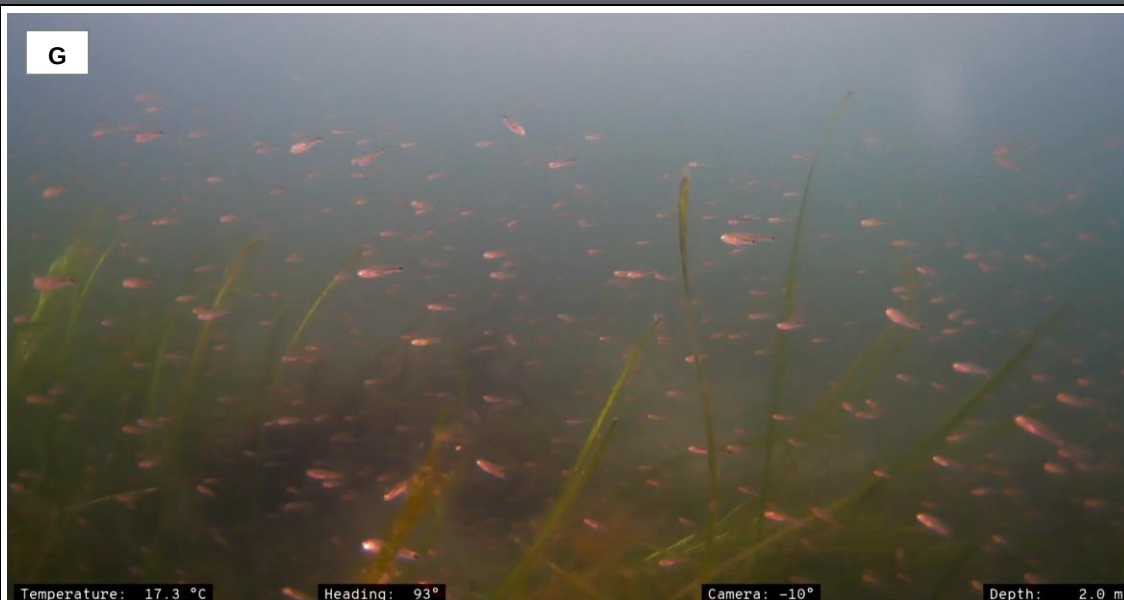
**Foto: Transekt 1**

- Teppe av filamentøse algar på botnen ved ca. 3,8 m (bilde H og I).
- Store stimar med fiskeyngel i ålegraset ved ca. 2,5 m (bilde G).
- Førekomstar av blæretang ved ca. 2 m med mykje påvekst av lurv (bilde H).
- Sjøpung ved ca. 2 m.
- Filamentøse algar på hardbotn ved ca. 2 m og oppover (bilde I).
- Fleire individ av større fisk.

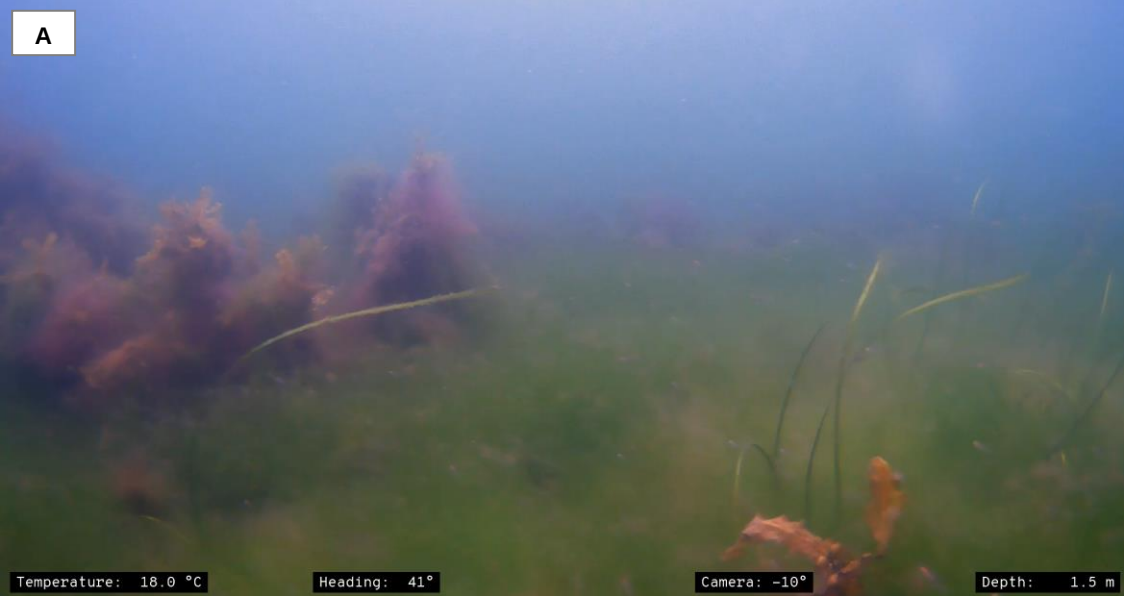
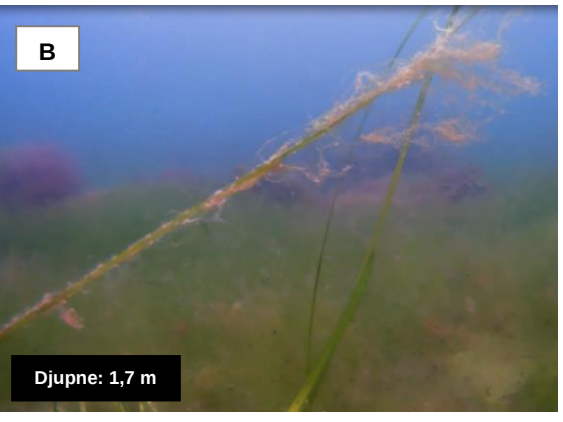
| Foto: Transekt 2 | Observasjonar: Transekt 2 |
|---|---|
| <div data-bbox="235 367 1355 965"> <div data-bbox="246 375 309 422">A</div> </div> <div data-bbox="235 973 795 1396"> <div data-bbox="246 981 309 1029">B</div> </div> <div data-bbox="795 973 1355 1396"> <div data-bbox="806 981 869 1029">C</div> </div> | <p><b>Filma sjødjupne:</b><br/>Ca. 0,2 - 1,7 m.</p> <p><b>Sjøbotn:</b><br/>Lysegrå fin sand med innslag av større steinar. Steinfylling i enden av transekten ved strandsona.</p> <p><b>Observerte artar:</b></p> <ul style="list-style-type: none"> <li>• Teppe av filamentøse algar på botnen ved ca. 1,4 - 1,6 m (bilde A-C).</li> <li>• Ålegras: <ul style="list-style-type: none"> <li>○ Nokre få spreidde plantar ved ca. 1,7 m (bilde A og B) med middels påvekst av lurv.</li> <li>○ Ingen observasjonar ved djup &lt;1,7 m.</li> </ul> </li> <li>• Fiskeyngel (bilde C).</li> </ul> <p>(fortsetter under)</p> |

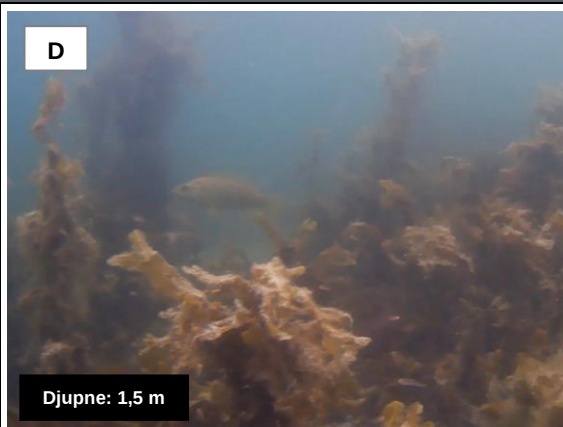
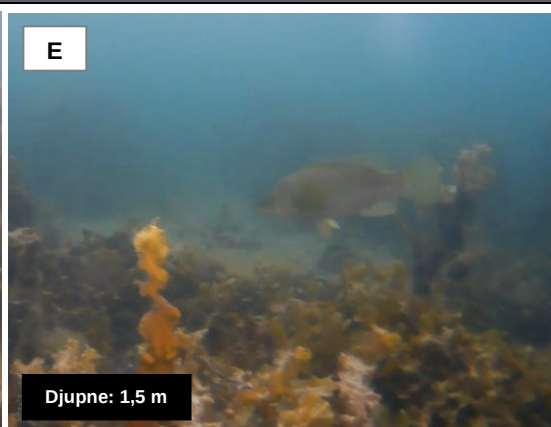
**Foto: Transekt 2**

- Større fisk (sjå bilde) (bilde D og E).
- Aukande mengde med blæretang frå ca. 1,6 m og innover mot strandsona - minst påvekst av lurv midtvegs i transektet ved ca. 1,5 m (bilde F) og mest lurv nærmast strandsona ved ca. 0,6 m (bilde G og H).

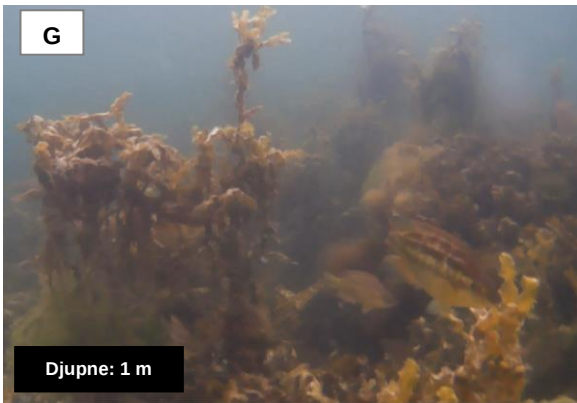
| Foto: Transekt 2 | | Observasjonar: Transekt 2 |
|---|---|---|
| <div><div>G</div><div>Djupne: 1 m</div></div> | <div><div>H</div><div>Djupne: 1 m</div></div> | <ul style="list-style-type: none"><li>Fleire individ av leppefisk (bilde G)</li></ul> |

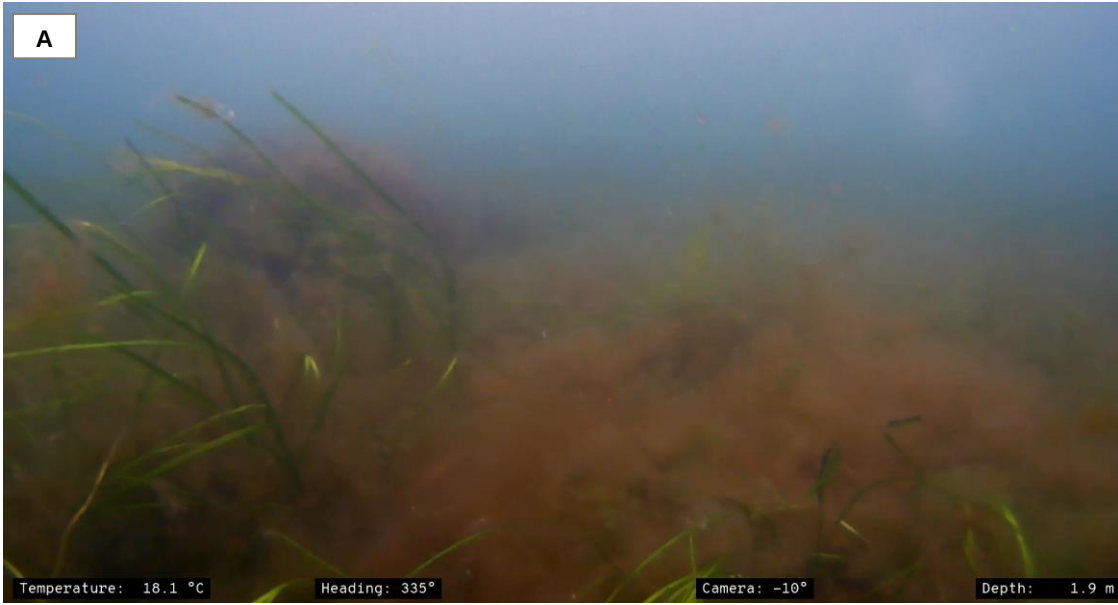
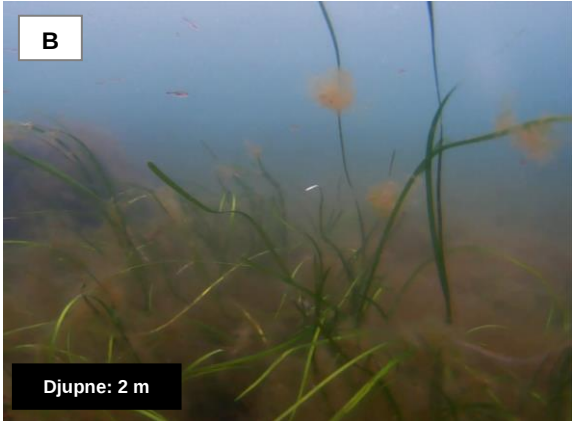
| Foto: Transekt 3 | | Observasjonar: Transekt 3 |
|---|---|---|
| <div><div>A</div></div> | | <p><b>Filma sjødjupne:</b><br/>Ca. 0,8 - 2 m.</p> <p><b>Sjøbotn:</b><br/>Lysegrå fin sand med innslag av større steinar. Steinfylling i enden av transekten ved strandsona.</p> <p><b>Observerte artar:</b></p> <ul style="list-style-type: none"><li>• Ålegras:<ul style="list-style-type: none"><li>○ Flekkvis tett eng frå ca. 1,9 – 2 m med middels påvekst av lurv (bilde A, B, C).</li><li>○ Spreidde plantar frå ca. 1,6 - 1,9 m med lite til middels påvekst av lurv (bilde F).</li><li>○ Ingen observasjonar ved djup &lt;1,6 m.</li></ul></li><li>• Fiskeyngel (bilde B).</li></ul> <p>(fortsetter under)</p> |

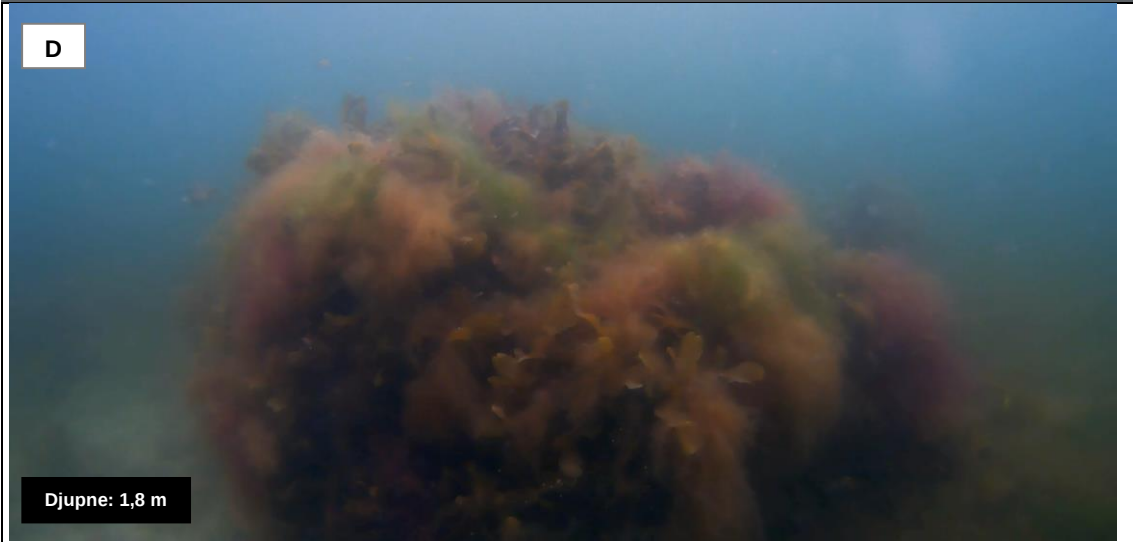
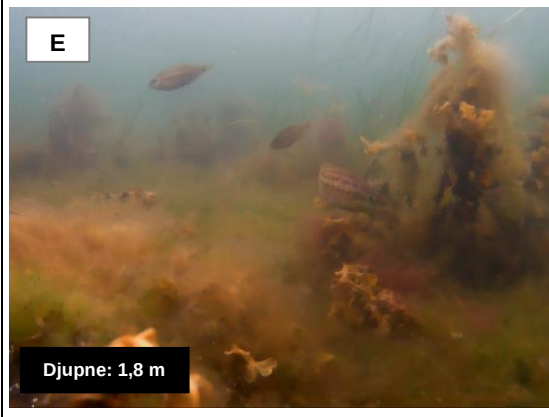
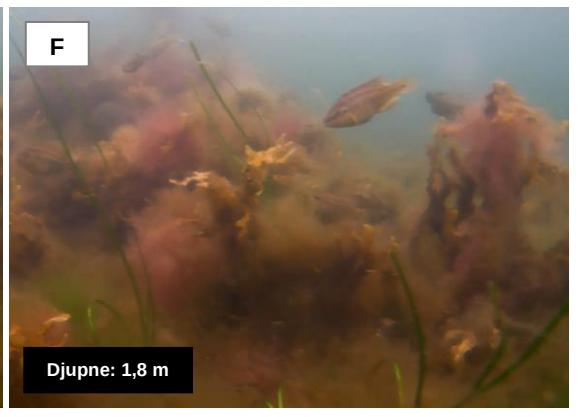
| Foto: Transekt 3 | Observasjonar: Transekt 3 |
|---|---|
| <div data-bbox="226 247 1355 790"> <div data-bbox="226 271 309 311">D</div> <div data-bbox="226 726 414 774">Djupne: 1,8 m</div> </div> <div data-bbox="226 798 772 1217"> <div data-bbox="226 813 309 853">E</div> <div data-bbox="226 1141 414 1189">Djupne: 1,8 m</div> </div> <div data-bbox="772 798 1355 1217"> <div data-bbox="772 813 855 853">F</div> <div data-bbox="772 1141 960 1189">Djupne: 1,8 m</div> </div> | <ul style="list-style-type: none"> <li>• Fleire individ av leppefisk (bilde E, F, G).</li> <li>• Filamentøse algar i ulike fargar på større steinar (bilde D, E, F, G).</li> <li>• Aukande mengde med blæretang frå ca. 1,8 m og innover mot strandsona med påvekst av lurv. Mest lurv ved ca. 1,8 m (bilde E og F) og minst lurv nærmast strandsona ved &lt; 1 m (bilde H).</li> </ul> <p>(fortsetter under)</p> |

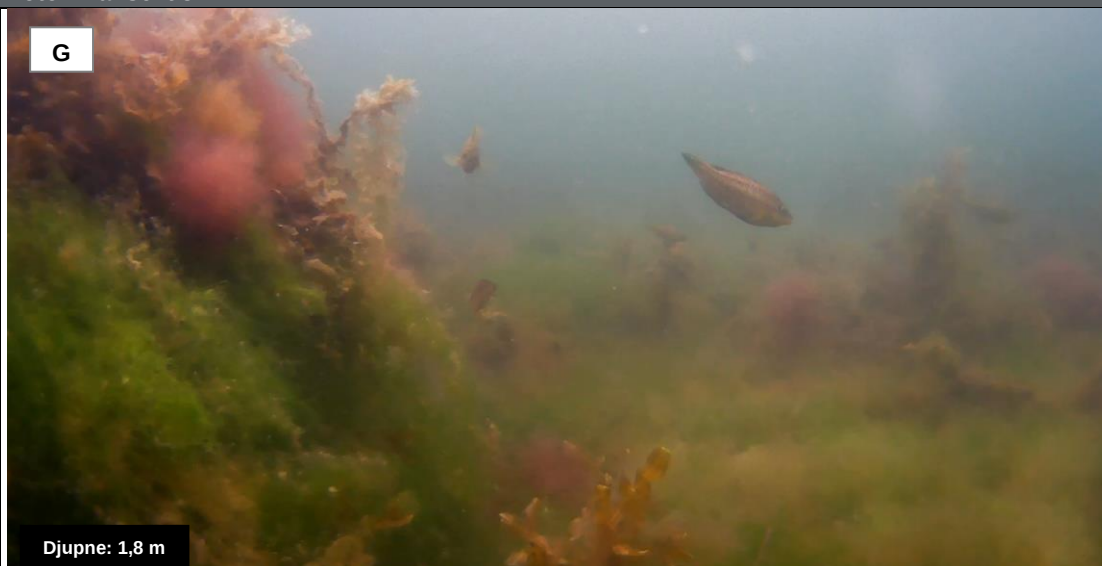
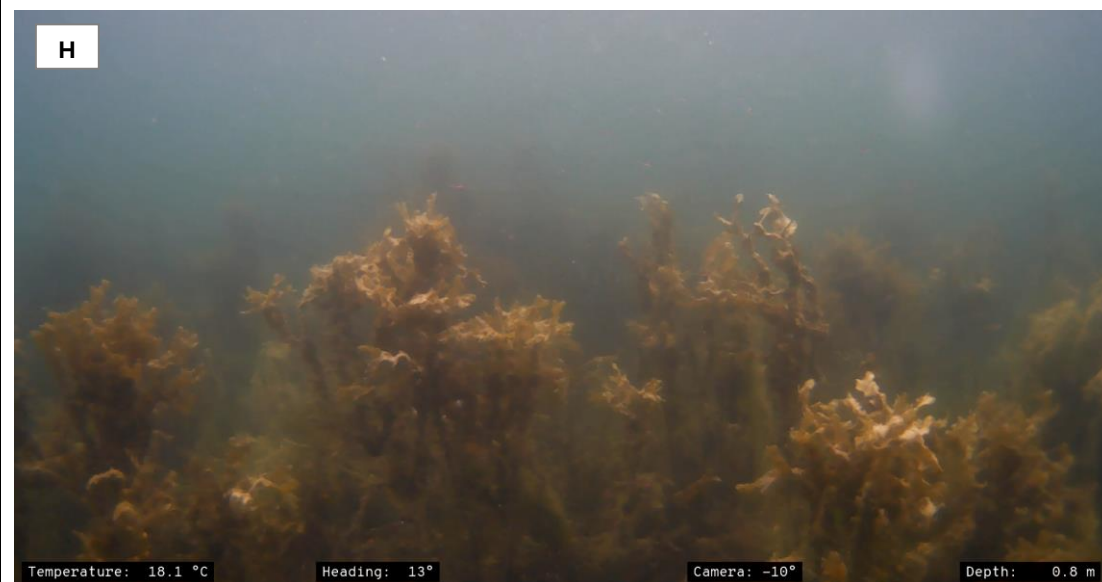
Foto: Transekt 3

Observasjonar: Transekt 3

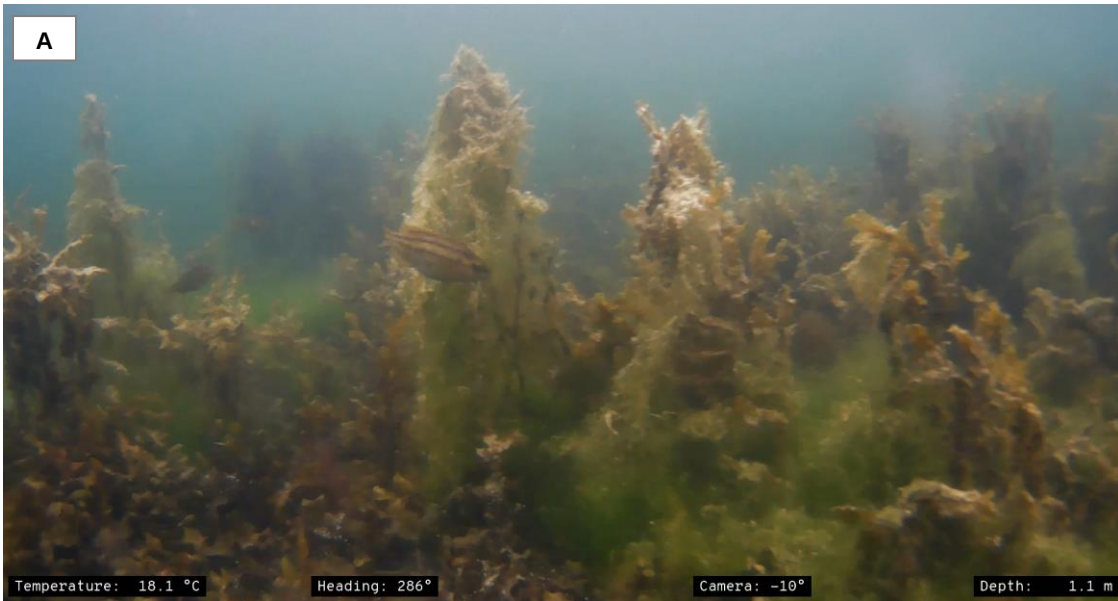
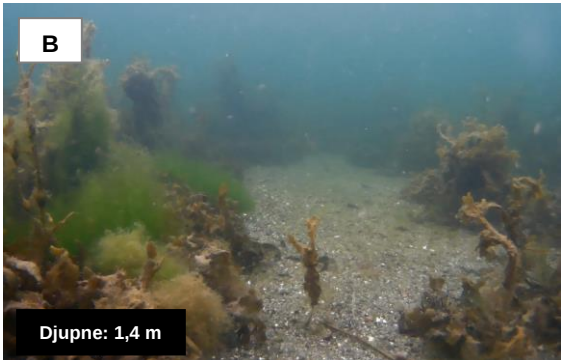
| Foto: Transekt 4 | | Observasjonar: Transekt 4 |
|---|--|---|
| <div><div><b>A</b></div><div>Temperature: 18.1 °C    Heading: 286°    Camera: -10°    Depth: 1.1 m</div></div> <div><div><b>B</b></div><div>Djupne: 1,4 m</div></div> <div><div><b>C</b></div><div>Djupne: 1,8 m</div></div> | | <p><b>Filma sjødjupne:</b><br/>Ca. 1,1 – 2,2 m.</p> <p><b>Sjøbotn:</b><br/>Lysegrå fin sand og grus med innslag av større steinar. Steinfylling i enden av transeken ved strandsona. Ein del finstoff i sedimenta blei observert då ROV-en støyte i botn (partikkelsky).</p> <p><b>Observerte artar:</b></p> <ul style="list-style-type: none"><li>• Flekkvise førekomstar av blæretang med påvekst av lurv (bilde A).</li><li>• Fleire individ av leppefisk (bilde A).</li><li>• Filamentøse algar på botnen (bilde A, C, D, E, G, H).</li><li>• Ålegras:<ul style="list-style-type: none"><li>○ Spreidde plantar i starten av transektet ved ca. 1,7 (bilde C og D) med middels påvekst av lurv.</li><li>○ Flekkvis tett eng frå ca. midten av transektet ved ca. 1,8 - 2,2 m (bilde E, F og H) med lite til middels påvekst av lurv.</li></ul></li></ul> <p>(fortsetter under)</p> |

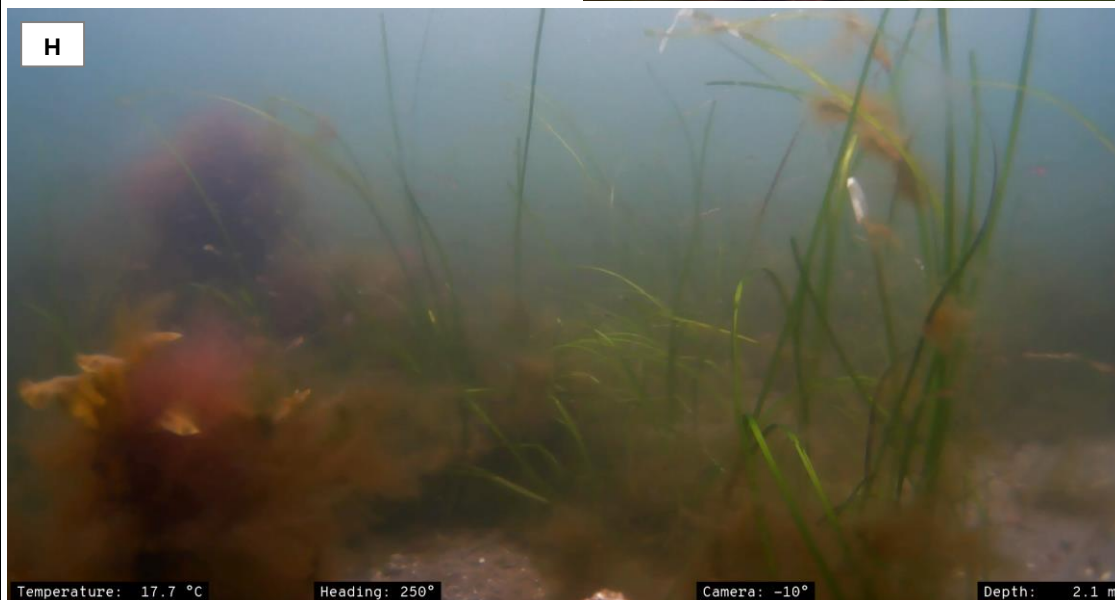
**Foto: Transekt 4**

- Fleire individ av leppefisk (bilde G)
- mykje fiskeyngel (bilde H)

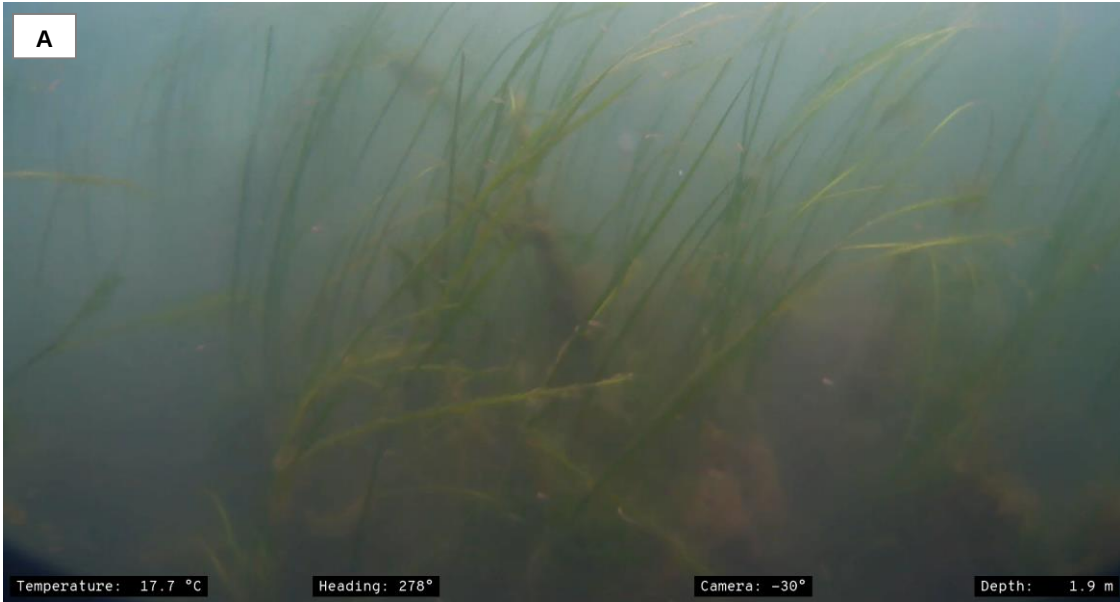
| Foto: Transekt 5 | | Observasjonar: Transekt 5 |
|---|--|---|
| <div><div><b>A</b></div></div> <div><div><b>B</b></div></div> <div><div><b>C</b></div></div> | | <p><b>Filma sjødjupne:</b><br/>Ca. 1,9 - 2,5 m.</p> <p><b>Merknad:</b><br/>Mykje finpartiklar i sjøen under filmopptaket, spesielt i første halvdel av transektet.</p> <p><b>Sjøbotn:</b><br/>Lysegrå fin sand og grus med innslag av større steinar.</p> <p><b>Observerte artar:</b></p> <ul style="list-style-type: none"><li>• Ålegras:<ul style="list-style-type: none"><li>○ Tett til flekkvis tett eng starten av transektet ved ca. 2,5 m (bilde A, B, C) med mykje påvekst av lurv.</li><li>○ Spreidde plantar ved ca. 2,3 m (ca. siste halvdel av transektet) med lite til middels påvekst av lurv (bilde D).</li><li>○ Ingen observerte plantar i siste del av transektet ved &lt; 2 m (bilde E og F).</li></ul></li><li>• Fiskeyngel (bilde A, B, C).</li><li>• Fleire individ av leppefisk.</li></ul> <p>(fortsetter under)</p> |

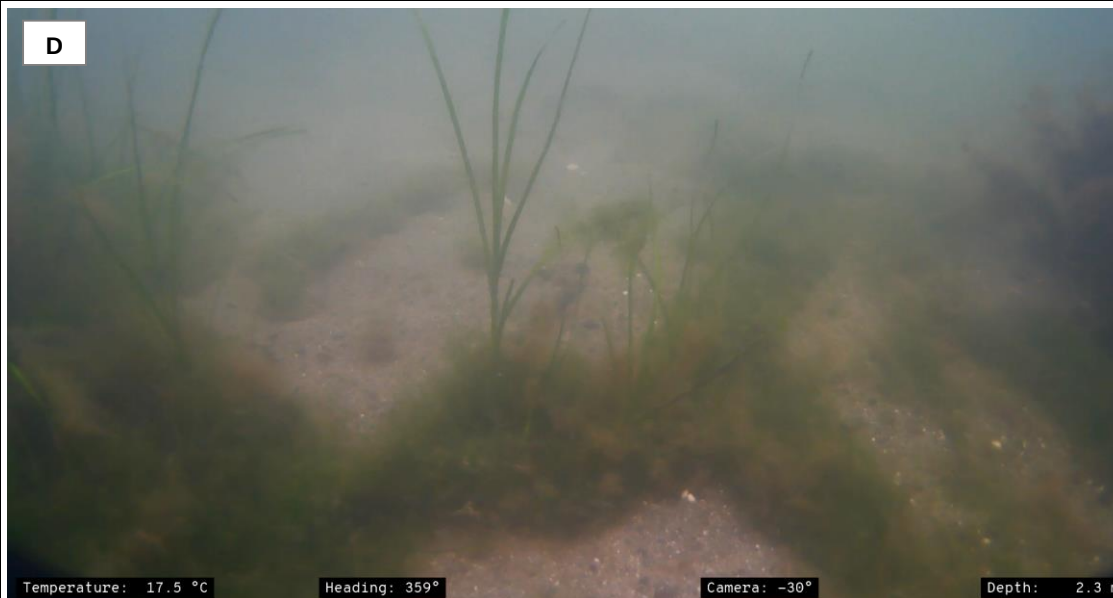
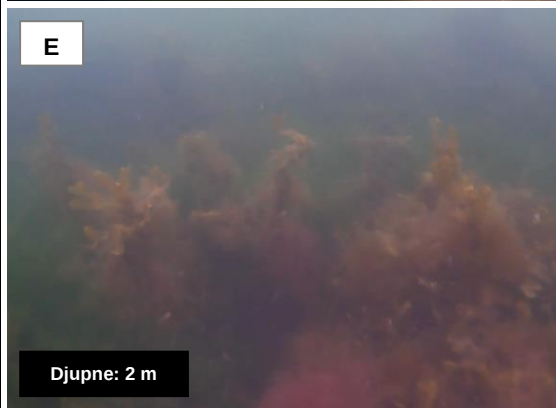
**Foto: Transekt 5**

- Flekkvise førekomstar av blæretang med påvekst av lurv (bilde E og F).
- Fleire individ av leppefisk.
- Teppe av filamentøse algar på botnen (bilde D og E).
- Kutling.

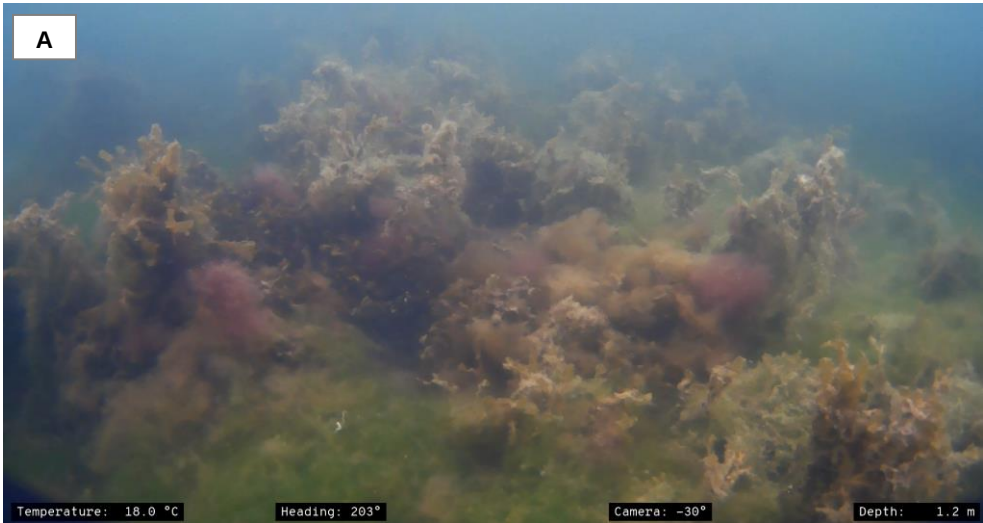
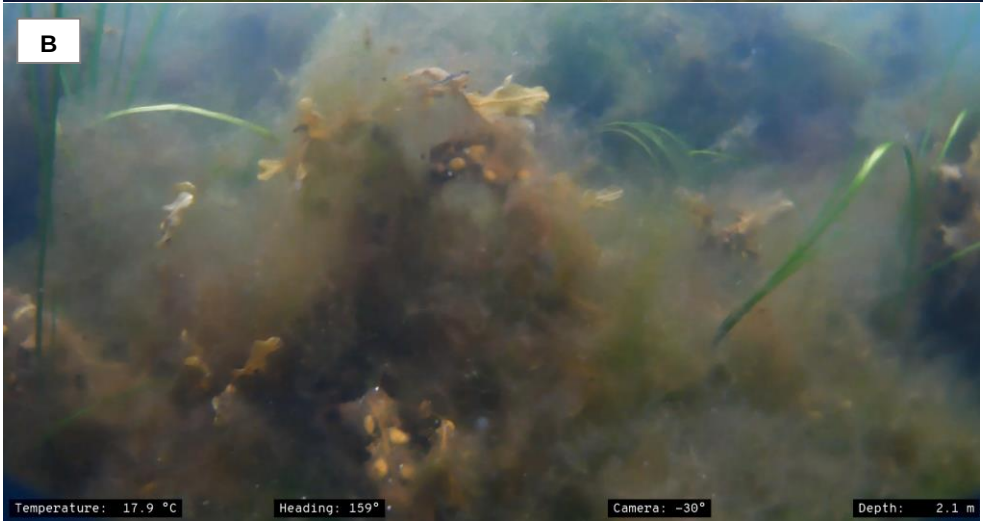
| Foto: Transekt 6 | Observasjonar: Transekt 6 |
|---|---|
| <div data-bbox="232 362 1211 887"><b>A</b></div> <div data-bbox="232 887 1211 1414"><b>B</b></div> | <p><b>Filma sjødjupne:</b><br/>Ca. 1,2 - 2,8 m.</p> <p><b>Sjøbotn:</b><br/>Lysegrå fin sand og grus med innslag av større steinar.</p> <p><b>Observerte artar:</b></p> <ul style="list-style-type: none"><li>• Flekkvise førekomstar av blæretang med påvekst av lurv (bilde A og B).</li><li>• Teppe av filamentøse algar på botnen (bilde A og B).</li><li>• Ålegras:<ul style="list-style-type: none"><li>○ Spreidde plantar ved ca. 1,8 - 2,1 m (litt etter starten av transektet) med lite påvekst av lurv (bilde B).</li><li>○ Tett til flekkvis tett eng frå ca. 1,7 - 2,8 m (frå ca. midten og ut resten av transektet) med lite til middels påvekst av lurv (bilde C, D, E).</li></ul></li></ul> <p>(fortsetter under)</p> |

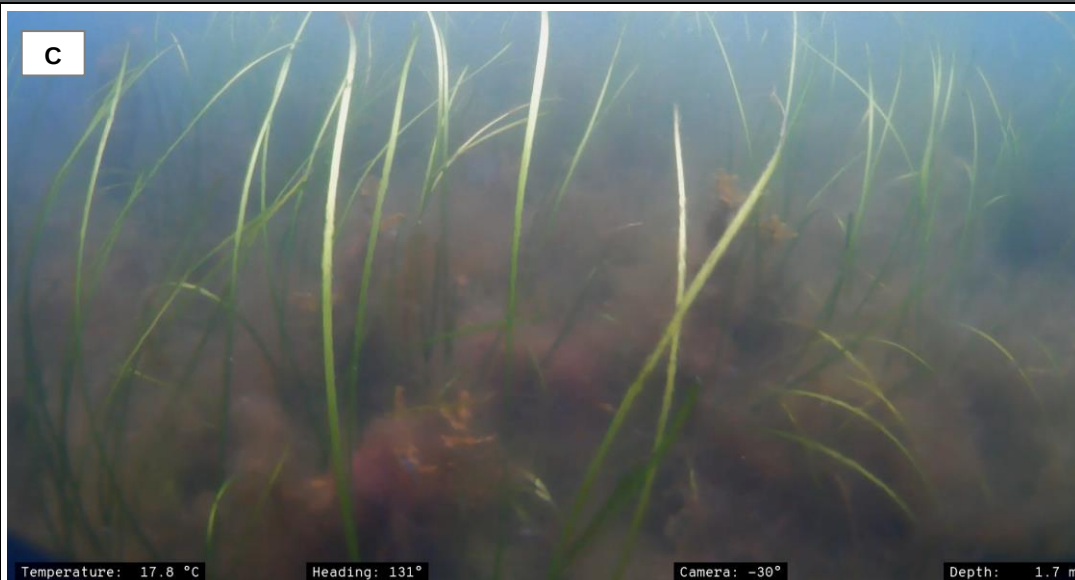
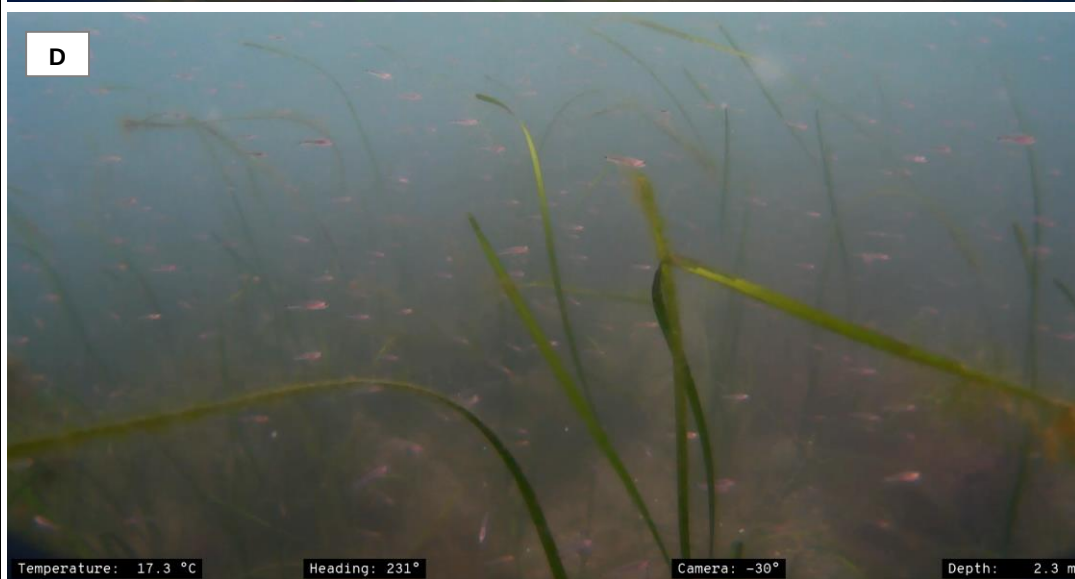
**Foto: Transekt 6**

- Mykje fiskeyngel (bilde D).

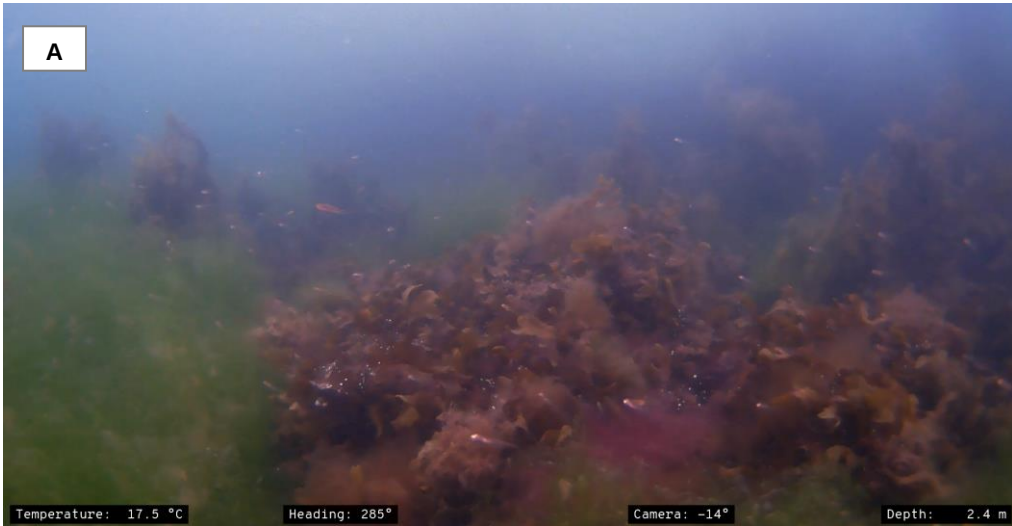
| Foto: Transekt 7 | Observasjonar: Transekt 7 |
|---|---|
| <div data-bbox="232 362 1240 890"><p><b>A</b></p></div> <div data-bbox="232 890 1240 1426"><p><b>B</b></p></div> | <p><b>Filma sjødjupne:</b><br/>Ca. 2,5 - 2,6 m.</p> <p><b>Sjøbotn:</b><br/>Sand og grus med innslag av større steinar.</p> <p><b>Observerte artar:</b></p> <ul style="list-style-type: none"><li>• Flekkvise førekomstar av blæretang med middels til lite påvekst av lurv (bilde A og B).</li><li>• Mykje fiskeyngel (bilde A, B, C).</li><li>• Teppe av filamentøse algar på botnen (bilde A og B).</li><li>• Fleire individ av leppefisk.</li></ul> <p>(fortsetter under)</p> |

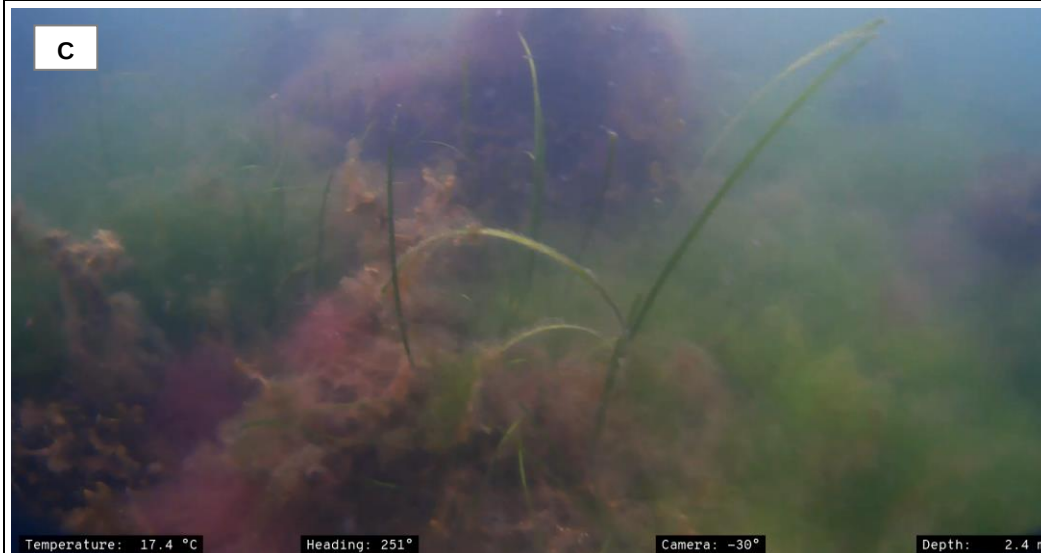
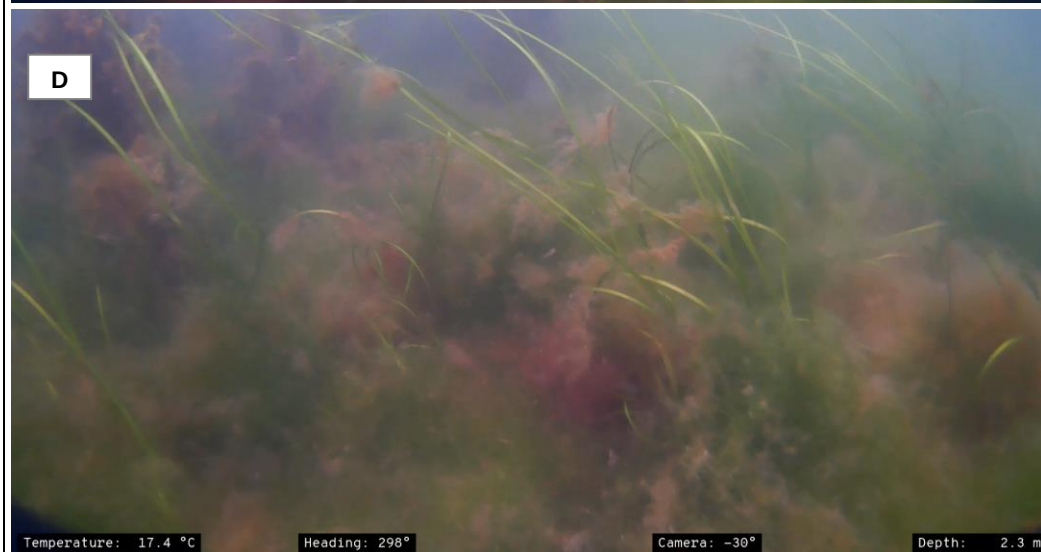
**Foto: Transekt 7**

- Ålegras:
  - Ingen plantar observert i første halvdel av transektet.
  - Spreidde plantar ved ca. 2,4 m djup ca. midtvegs i transektet med lite påvekst av lurv (bilde C).
  - Flekkvis tett eng ved ca. siste fjerdedel av transektet med middels påvekst av lurv (bilde D).

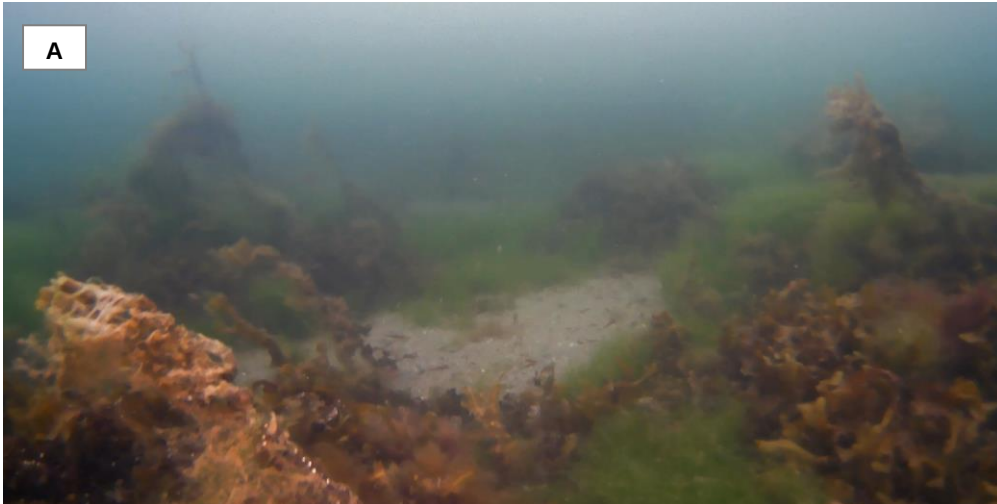
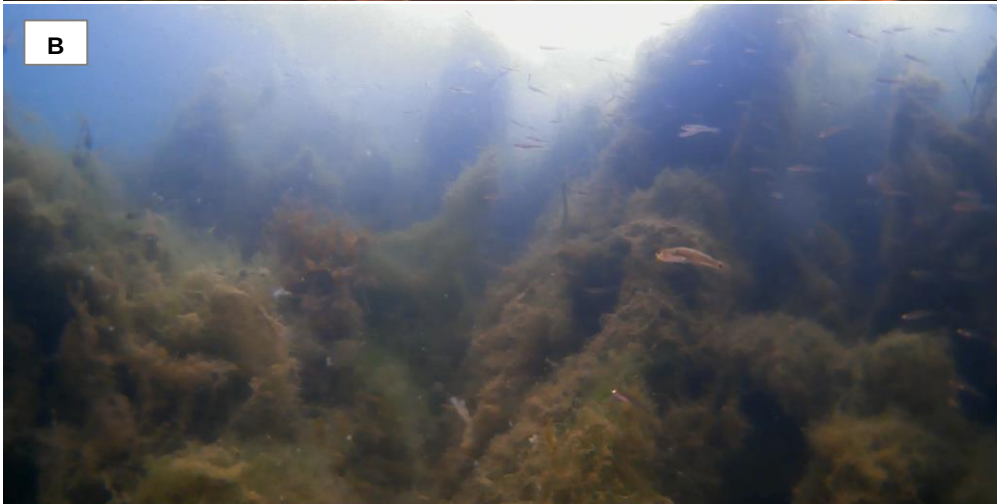
| Foto: Transekt 8 | Observasjonar: Transekt 8 |
|---|---|
| <div data-bbox="232 363 1225 898"><p><b>A</b></p><p>Temperature: 17.7 °C    Heading: 272°    Camera: -14°    Depth: 1.7 m</p></div> <div data-bbox="232 898 1225 1433"><p><b>B</b></p><p>Temperature: 17.7 °C    Heading: 240°    Camera: 14°    Depth: 1.2 m</p></div> | <p><b>Filma sjødjupne:</b><br/>Ca. 0,1 - 1,7 m.</p> <p><b>Merknad:</b><br/>Mykje finpartiklar i sjøen under filmopptaket, spesielt i første halvdel av transektet.</p> <p><b>Sjøbotn:</b><br/>Sand og grus med innslag av større steinar. Ballasthaug i enden av transektet (bilde B).</p> <p><b>Observerte artar:</b></p> <ul style="list-style-type: none"><li>• Flekkvise førekomstar av blæretang med middels til lite påvekst av lurv (bilde A og B).</li><li>• Mykje yngel (bilde B).</li><li>• Teppe av filamentøse algar på botnen (bilde A og B).</li><li>• Fleire individ av leppefisk.</li></ul> |

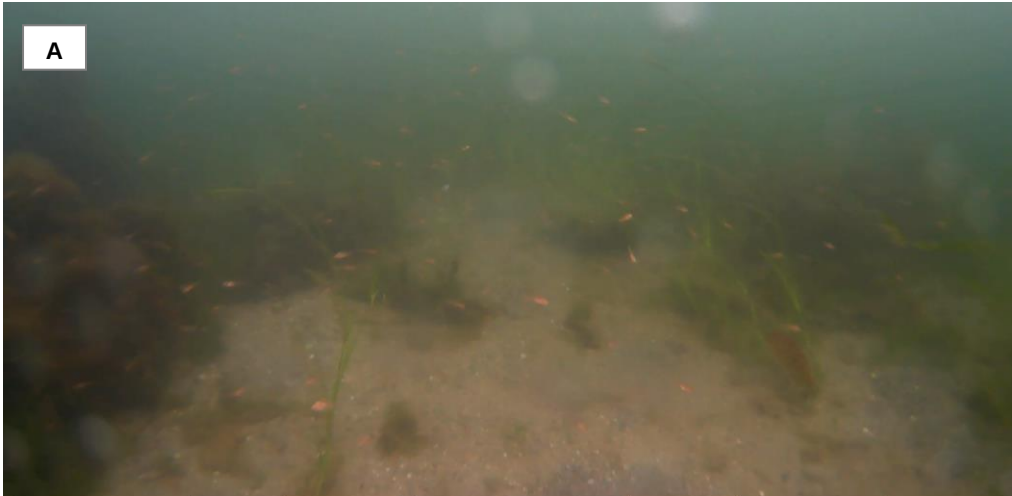
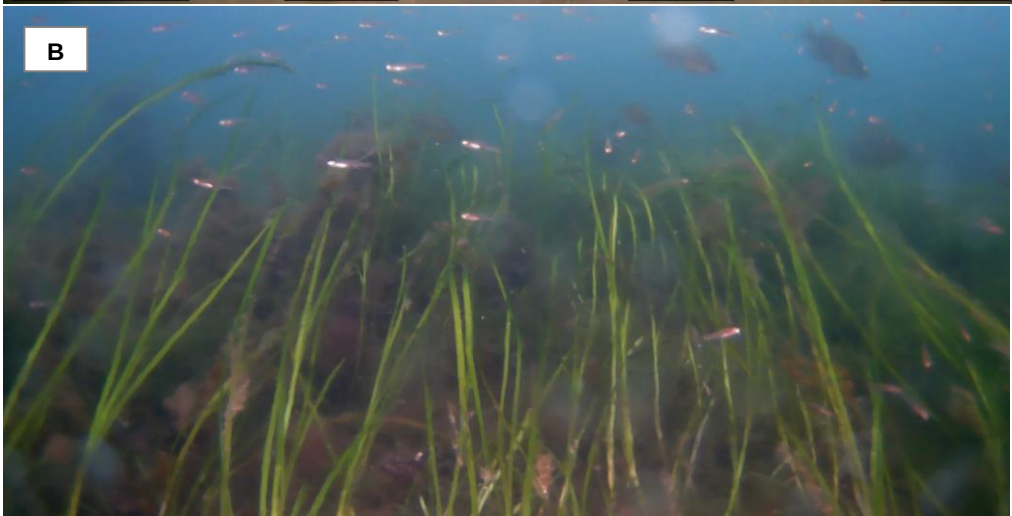
| Foto: Transekt 9 | Observasjonar: Transekt 9 |
|---|---|
| <div data-bbox="232 363 1240 884"><p><b>A</b></p><p>Temperature: 17.7 °C    Heading: 199°    Camera: -15°    Depth: 1.9 m</p></div> <div data-bbox="232 884 1240 1425"><p><b>B</b></p><p>Temperature: 17.7 °C    Heading: 209°    Camera: -15°    Depth: 2.3 m</p></div> | <p><b>Filma sjødjupne:</b><br/>Ca. 2,1 – 8,1 m.</p> <p><b>Merknad:</b><br/>Mykje finpartiklar i sjøen under filmopptaket, spesielt i første halvdel av transektet (bilde A). Mykje slam på sjøbotnen, spesielt ved ca. &gt; 3 m djupne (bilde D).</p> <p><b>Sjøbotn:</b><br/>Sand og grus med innslag av større steinar.</p> <p><b>Observerte artar:</b></p> <ul style="list-style-type: none"><li>• Mykje yngel (bilde A, B og C).</li><li>• Ålegras:<ul style="list-style-type: none"><li>○ Flekkvis tett eng litt etter starten av transektet med middels til mykje påvekst av lurv (bilde A, B, C) frå ca. 2 – 3,3 m.</li><li>○ Spreidde plantar med mykje påvekst ved ca. 3,3 m (bilde D).</li><li>○ Ingen observerte plantar ved djupne &gt; 3,3 m.</li></ul></li><li>• Fleire individ av leppefisk (bilde B).</li></ul> <p>(fortsetter under)</p> |

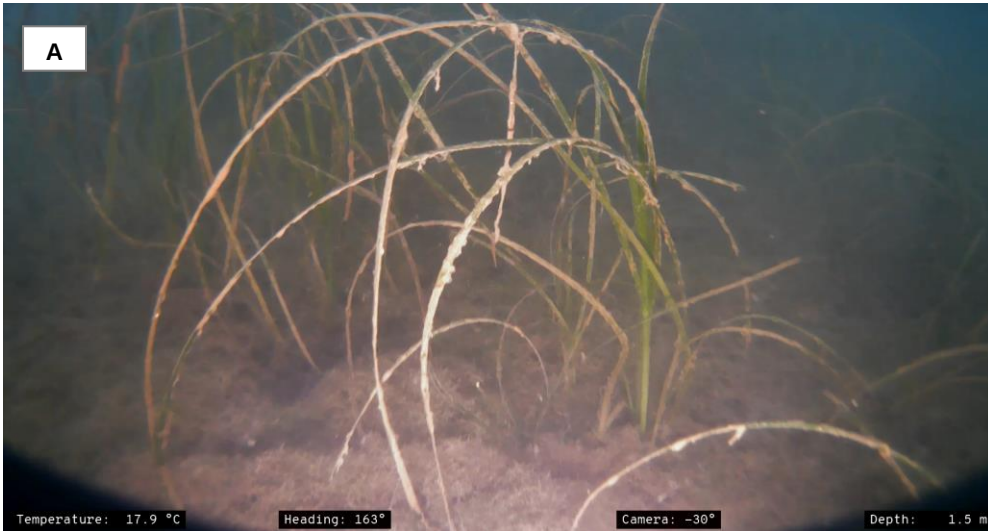
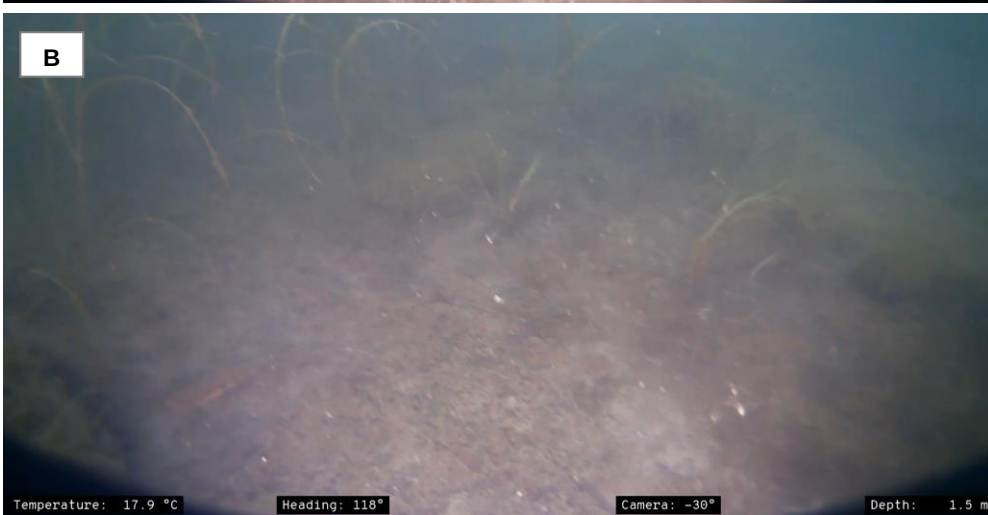
| Foto: Transekt 10 | Observasjonar: Transekt 10 |
|---|---|
| <div data-bbox="232 362 1216 895"><p><b>A</b></p></div> <div data-bbox="232 895 1216 1412"><p><b>B</b></p></div> | <p><b>Filma sjødjupne:</b><br/>Ca. 0,5 - 1,9 m.</p> <p><b>Merknad:</b><br/>Mykje finpartiklar i sjøen under filmopptaket, spesielt i første halvdel av transektet.</p> <p><b>Sjøbotn:</b><br/>Mykje slam og lurv på sjøbotnen.</p> <p><b>Observerte artar:</b></p> <ul style="list-style-type: none"><li>• Ålegras:<ul style="list-style-type: none"><li>○ Flekkvis tett til tett eng med mykje påvekst av lurv, litt etter starten av transektet og gjennom heile transektet (bilde A, B, C) frå ca 1,5 - 1,9 m.</li></ul></li><li>• Fleire individ av kutling (bilde B).</li><li>• Sjøstjerne (vanlig korstroll).</li></ul> <p>(fortsetter under)</p> |

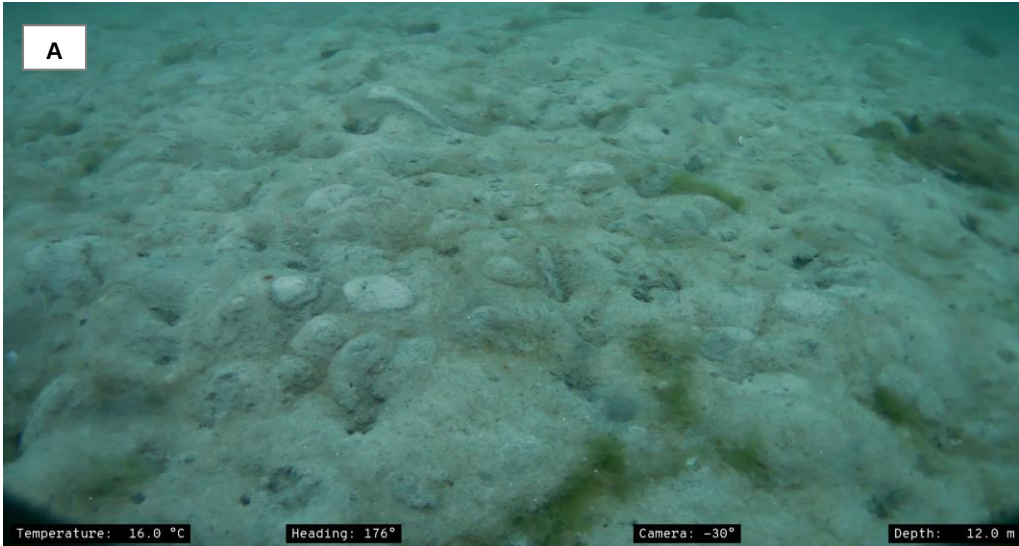
ROV-dropp ned til ca. 12 m. Videoopptak frå kl. 12:30 – 12:34.

| Foto: Transekt 10 | | Observasjonar: Transekt 10 |
|---|--|---|
| <div><div>A</div><p>Temperature: 16.0 °C    Heading: 176°    Camera: -30°    Depth: 12.0 m</p></div> <div><div>B</div></div> <div><div>C</div></div> | | <p><b>Filma sjødjupne:</b><br/>Ca. 12 m.</p> <p><b>Sjøbotn:</b><br/>Fin lysegrå sand med ein del finstoff.</p> <p><b>Observerte artar:</b></p> <ul style="list-style-type: none"><li>• Fleire sjøstjerner (vanlig korstroll) (bilde B).</li><li>• Enkelte små flekkar med kvitt bakteriebelegg (bilde C).</li><li>• Teikn til gravande organismar.</li></ul> |
